北海道における地盤災害

大雨・融雪水による災害

大規模地震による災害

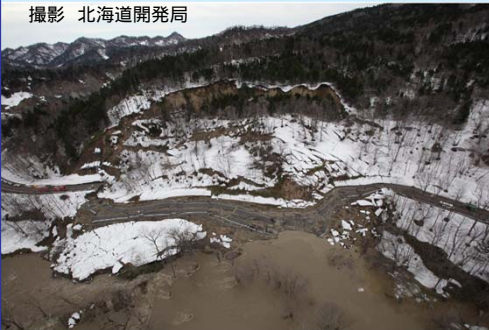
撮影 北海道開発局
国道239号(霧立峠):平成24年4月に発生した地すべりの様子。

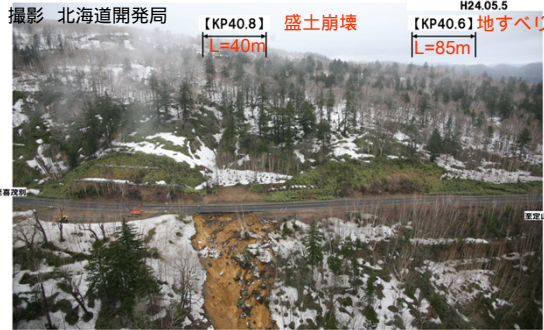
撮影 北海道開発局
国道230号(中山峠):平成24年5月に発生した盛土崩壊等の様子。

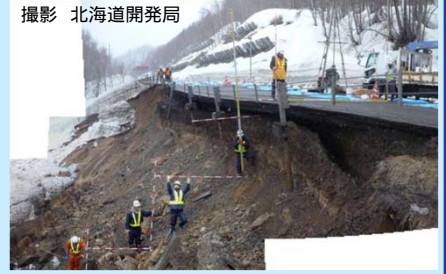
撮影 北海道開発局
国道230号(中山峠):平成25年4月に発生した盛土崩壊の様子

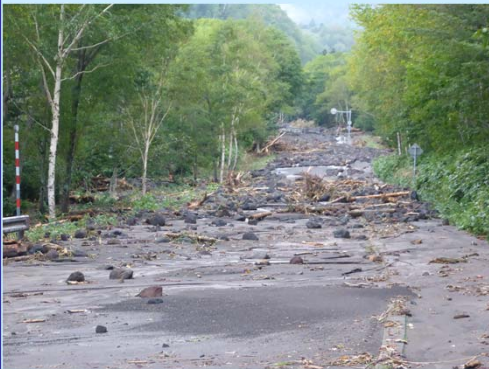
国道453号(支笏湖):平成26年9月の大雨により路面を覆う巨礫等。

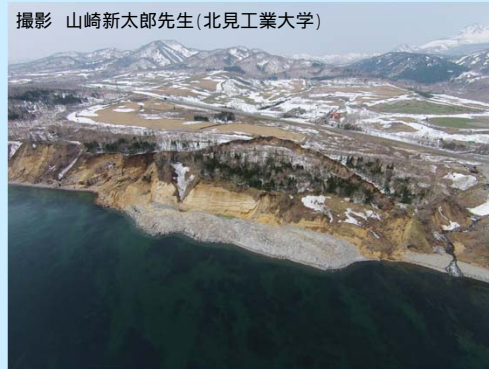
撮影 山崎新太郎先生(北見工業大学)
羅臼町羅臼峠付近:平成27年4月に発生した地すべりの様子。

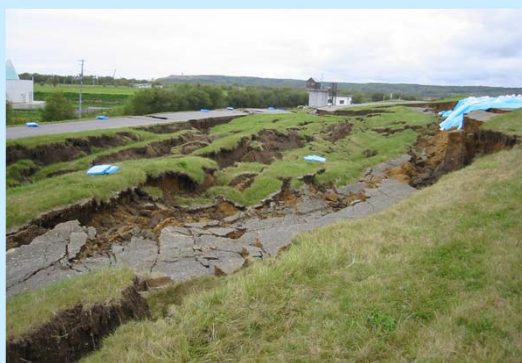
2003年十勝沖地震による河川堤防の被害。なお1993年釧路沖地震で被災した堤防で、強化復旧が行われた堤防は、この地震で被害は生じなかった。

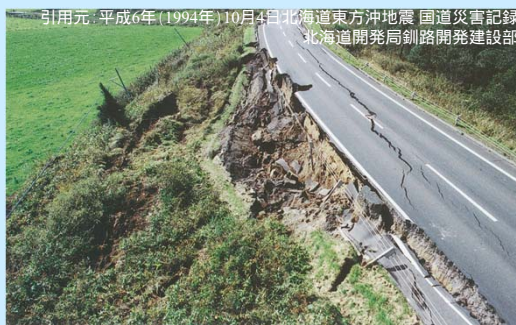
引用元:平成6年(1994年)10月4日北海道東方沖地震 国道災害記録 北海道開発局釧路開発建設部
1994年北海道東方沖地震による道路盛土の被害

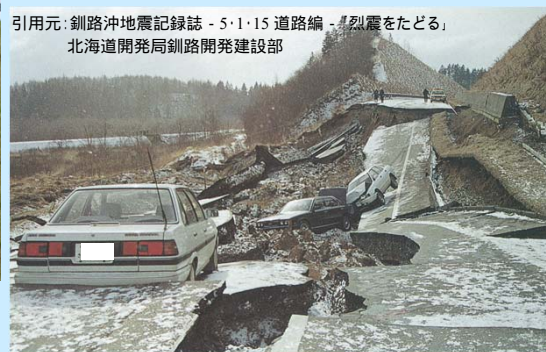
引用元:釧路沖地震記録誌 - 5・1・15 道路編 - 烈震をたどる 北海道開発局釧路開発建設部
1993年釧路沖地震による道路盛土の被害
