第13回（平成26年度）技術報告会  
北海道土木技術会 土質基礎研究委員会

土質基礎に関する「維持・管理・点検」  
技術報告会

報 告 集

『積雪寒冷地における斜面点検』の参考資料  
【落石編】，【崩壊編】，【岩盤崩壊編】

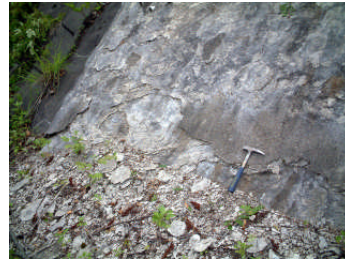
寒冷地における凍結融解による表面剥離

表面剥離が進行⇒金網、地山が露出

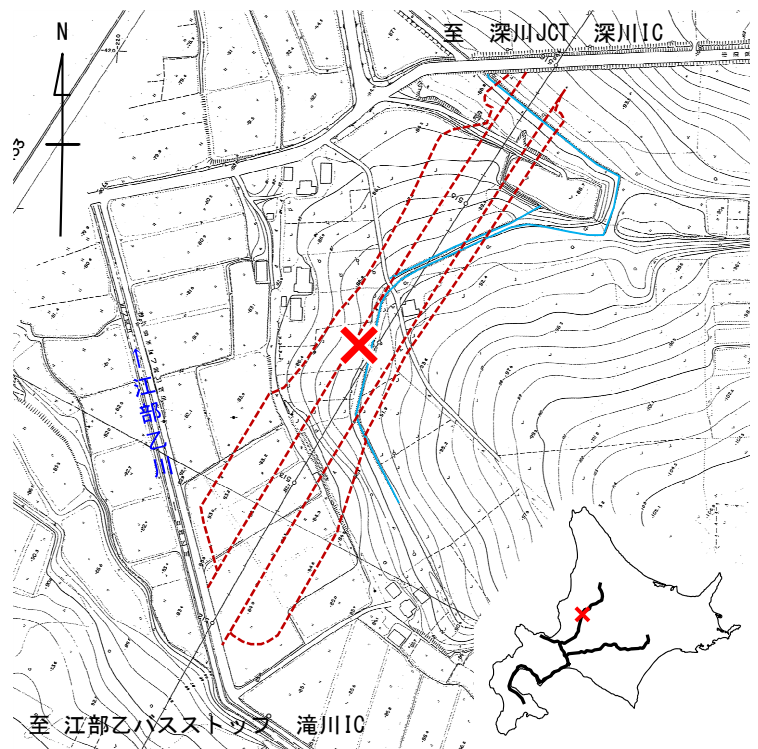
図 2-1 今回段差発生地点および盛土範囲(破線)

今回変状の生じた地点は、江部乙川右岸の河岸段丘面および舌状に伸びる丘陵部の先端付近にかかる高さ 5～10m ほどの盛土で、小川状の素掘り水路とかんがい用水路を埋めて構築されている（図 2-1）。盛土の材料は、南に約 1km 離れた江部乙バスストップを主として、前後 2km 程度までの切土から発生した粘性土で、ほとんどが粘土（CH）に区分されており、近年では不良土と判定される可能性があるが、当時の品質管理状況を確認すると、土工適期（5～10 月）に施工されており不良土対策として改良等が行われた記録はない。

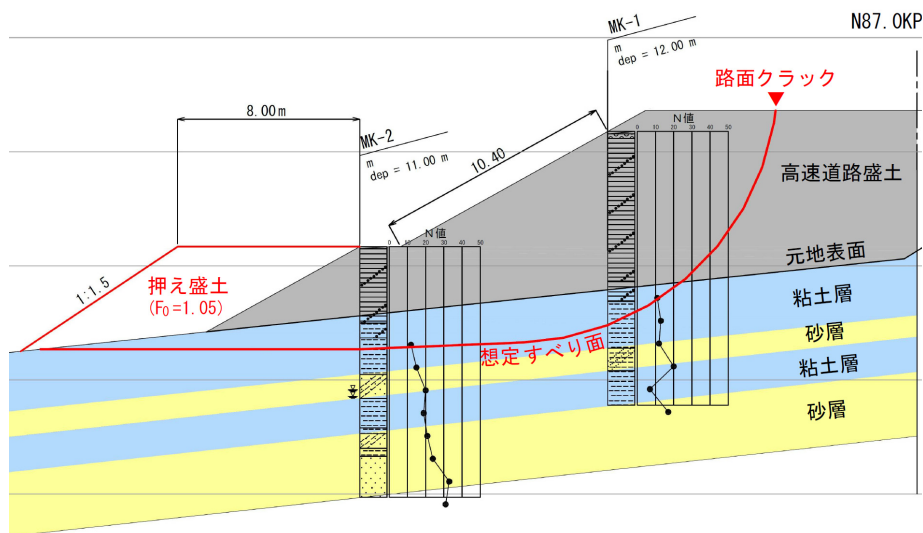
図 3-1 想定すべり面と仮設対策工検討

変位を記録した。2つの傾斜計の変位は、いずれも元地表面から深さ1～2mの粘土層中に発生し、すべりが路面クラック部分に通じて発生しているとして、すべり面を図3-1のように想定した。

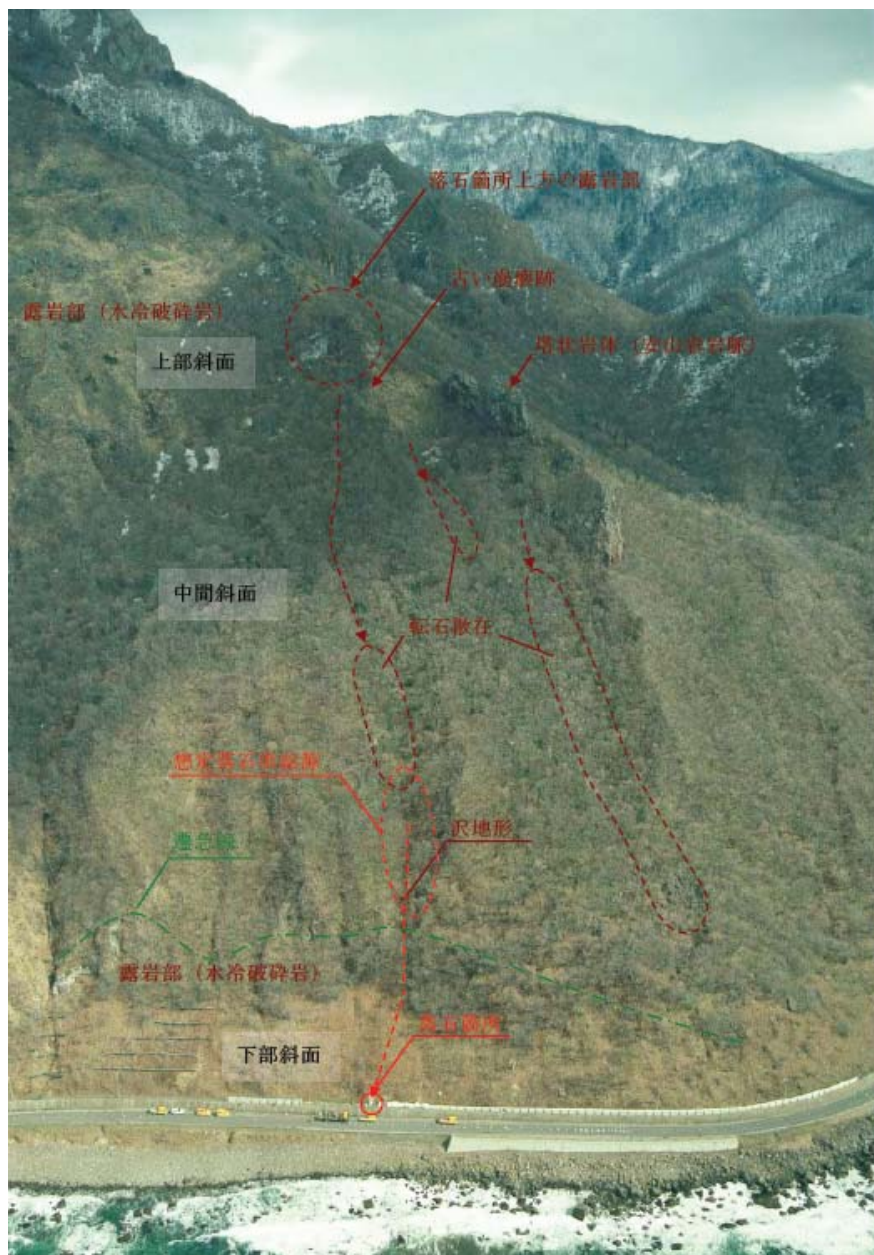
| 発生原因 | 融雪水による沢部の転石が不安定化。 |

写真 3-2 集水地形部からの落石発生例（岩内町）

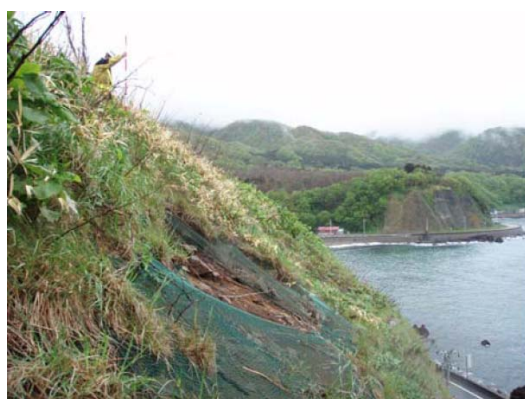
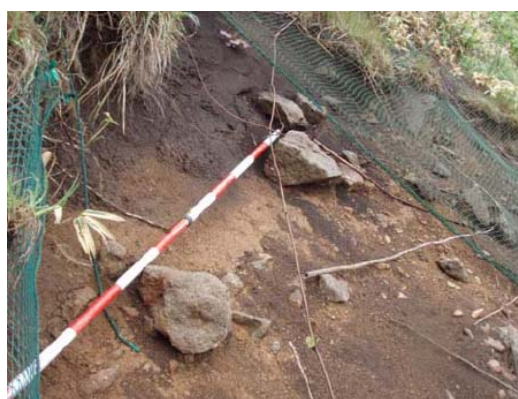
| 発生原因 | のり面上部のネットが破損して、段丘堆積物の礫が不安定化。 |

写真 3-8 応急対策工の破損例（せたな町）

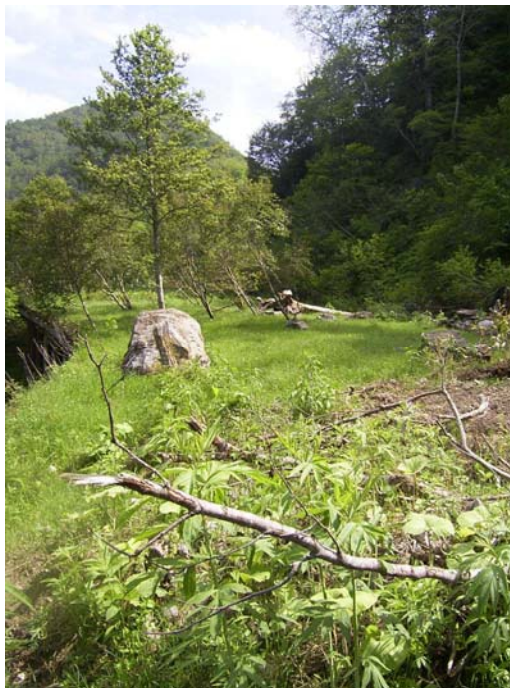
雪崩覆道（スノーシェッド）または古い時代に設計された落石覆道において山側斜面から規模の大きな落石が到達した場合、構造物を変状、破損される恐れがある。また、落石兼用型の雪崩覆道でも許容される落石荷重はφ30～50cm 程度までのものも多い。

写真 3-9 覆道上で発見された落石〔φ2m〕（羅臼町覆道上の例）

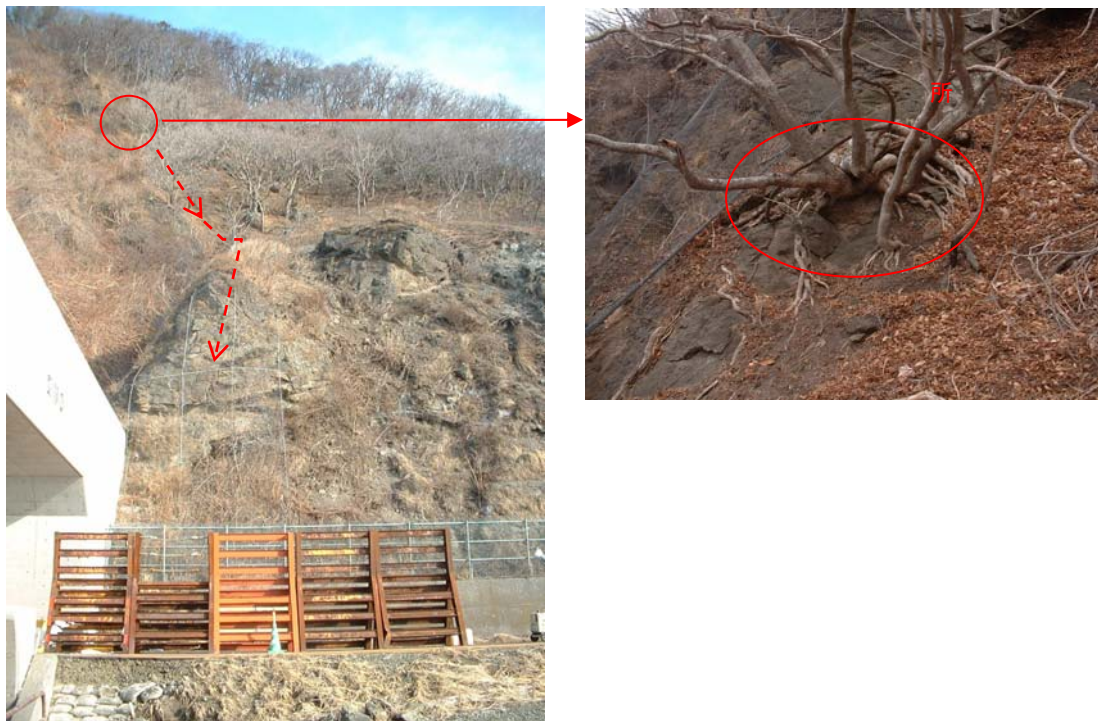
| 崩壊（被災）原因 | 剥離箇所は木根の部分で、木が風にあおられて根の部分の表層が剥離。 |

写真 3-10 強風による樹木の根部からの落石例（広尾町）

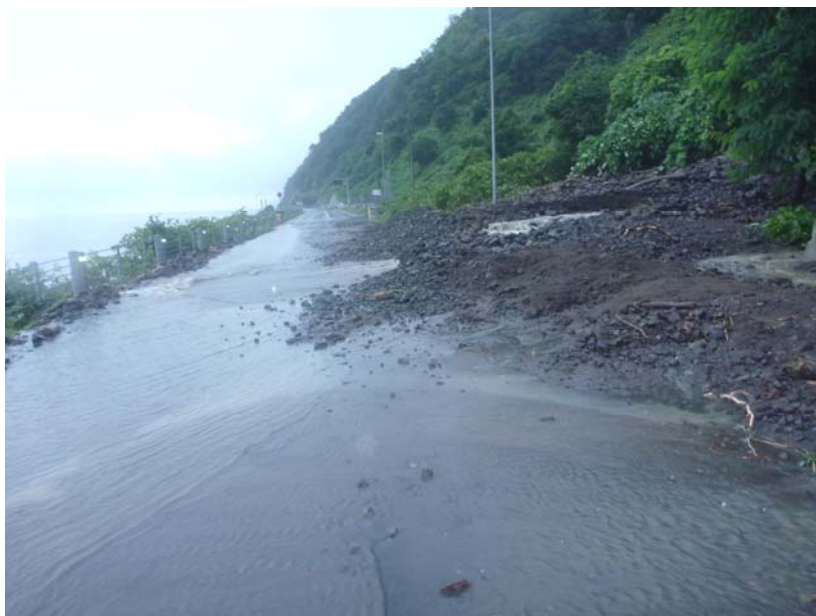
| 崩壊（被災）<br>原因 | 極めて局所的な短時間の集中豪雨により溪流水位が一気に上昇し、それに伴い溪床堆積物（土砂・流木）が流動化。 |

写真 2-2 集中豪雨に伴う土砂流出の事例（石狩市）

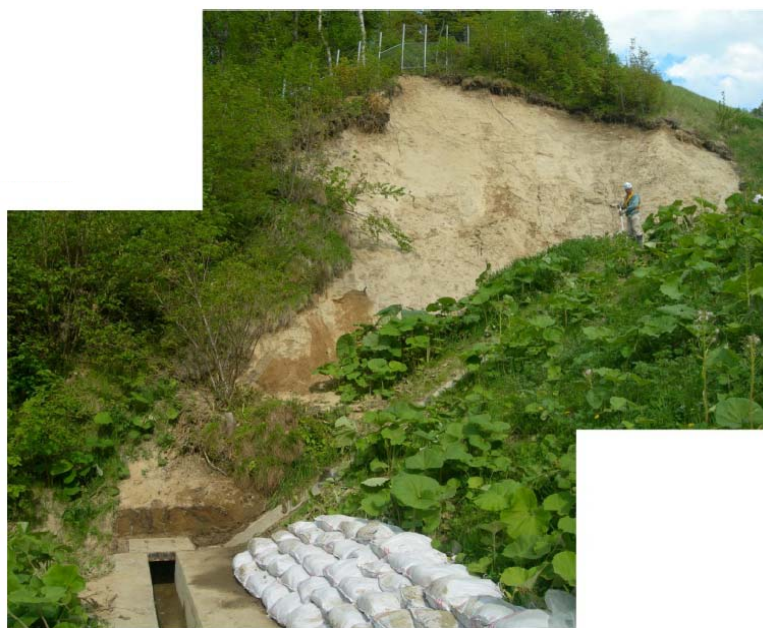
| 発生原因 | 侵食に弱い地質、急勾配の切土。 |

写真 2-3 新規路線の崩壊例（遠軽町）

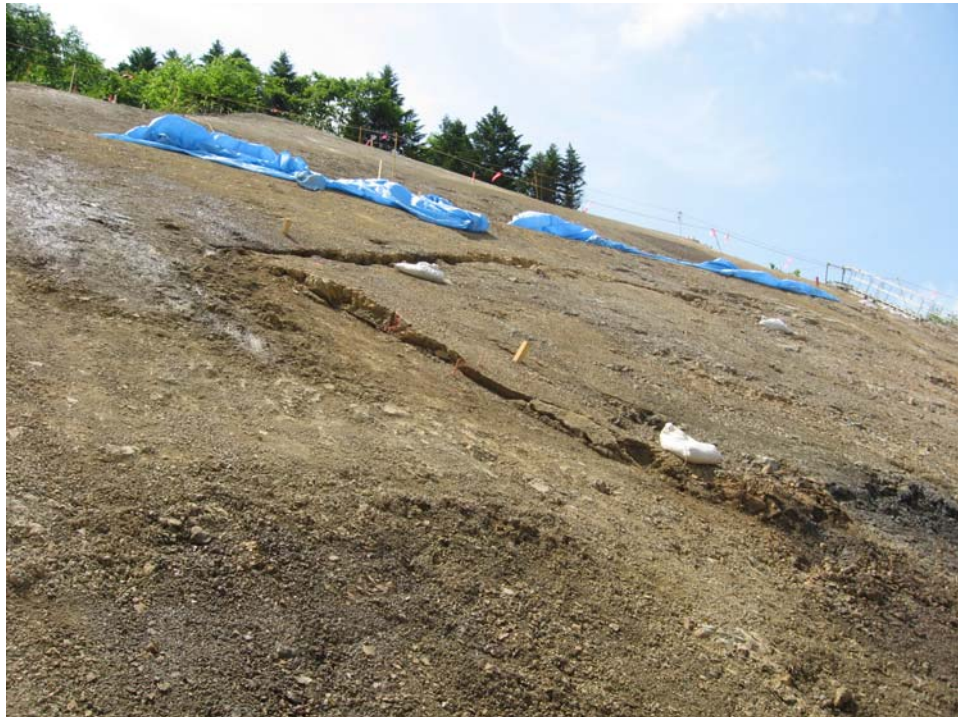
当該地点の地質は、風化のしやすい第三系の泥岩からなり、褶曲等の地殻変動も受けていた。実際工事中にも法面の変状や地すべり等が発生して対策工が施工されている箇所である。下の写真の例は切土工事中に発生したのり面崩壊である。この後も更に上部を（写真の森林が位置する箇所）を頭部とする地すべりが発生している。

写真 2-4 施工中に発生した法面の変状事例（道央）

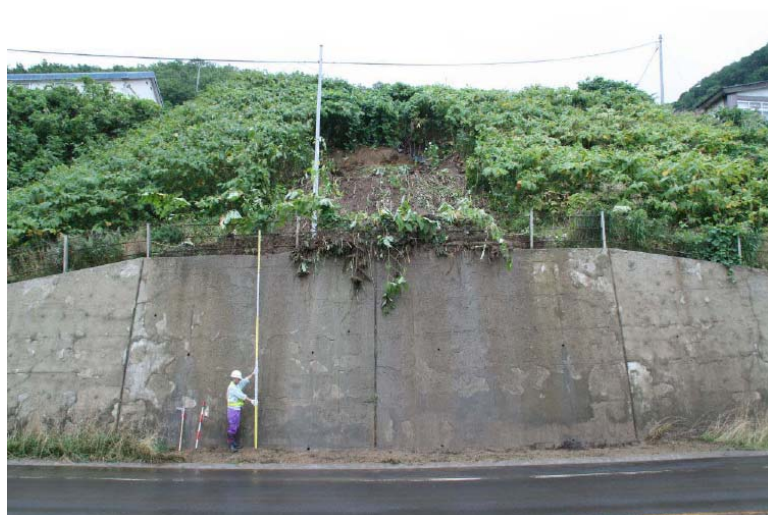
| 発生原因 | ・ 降雨<br>・ 遮水シートによる簡易で済ませた過去の崩壊跡が経年劣化。 |

写真 3-2 過去の崩壊履歴箇所の崩壊例（岩内町）

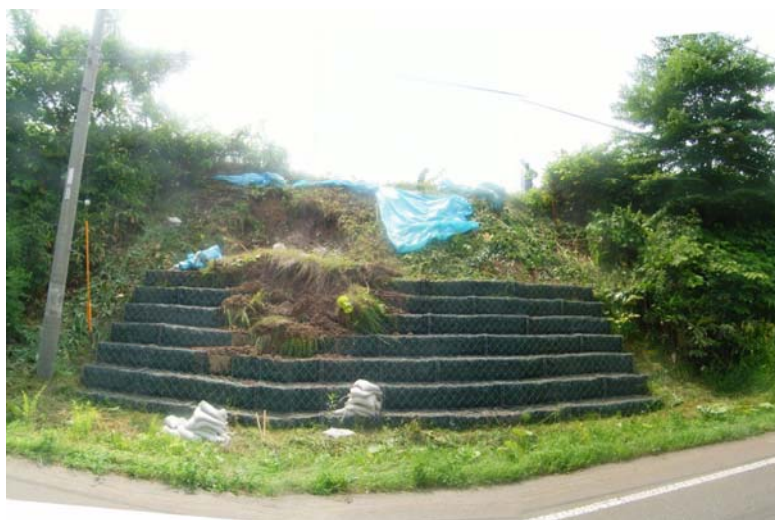
| 発生原因 | 降雨や上方の水田からの表流水が流入し、表層の礫混じり砂の強度が著しく劣化して安定性を失った。 |

写真 3-8 地表面水の流入による崩壊例（芦別市）

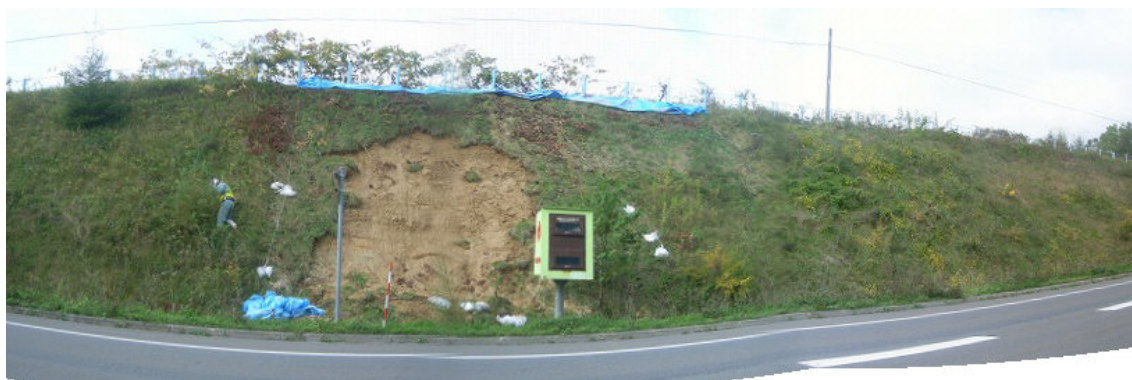
| 発生原因 | 法面上部（牧草地）の保水性が低いこと（風化した砂岩と表土の間から湧水あり）。 |

写真 3-9 法面上部が牧草地の崩壊例（幕別町）

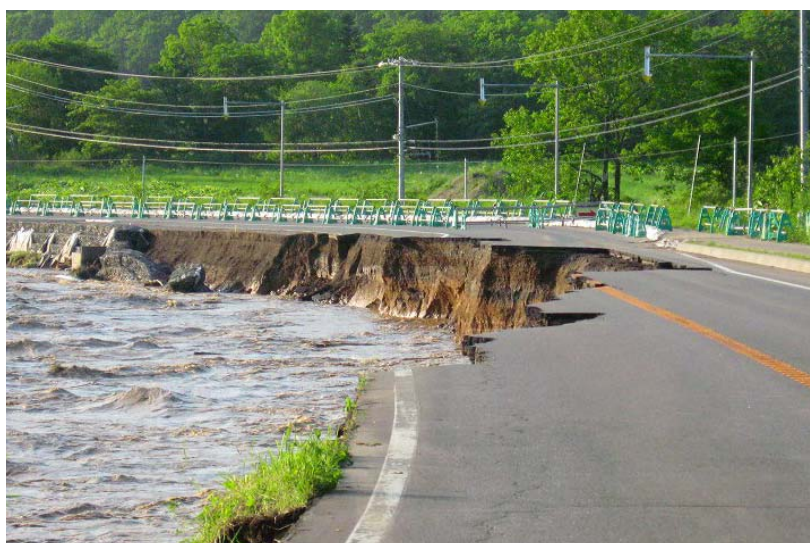
| 発生原因 | 降雨による河川の増水 |

写真 3-14 河川洗掘による崩壊例（白糠町）

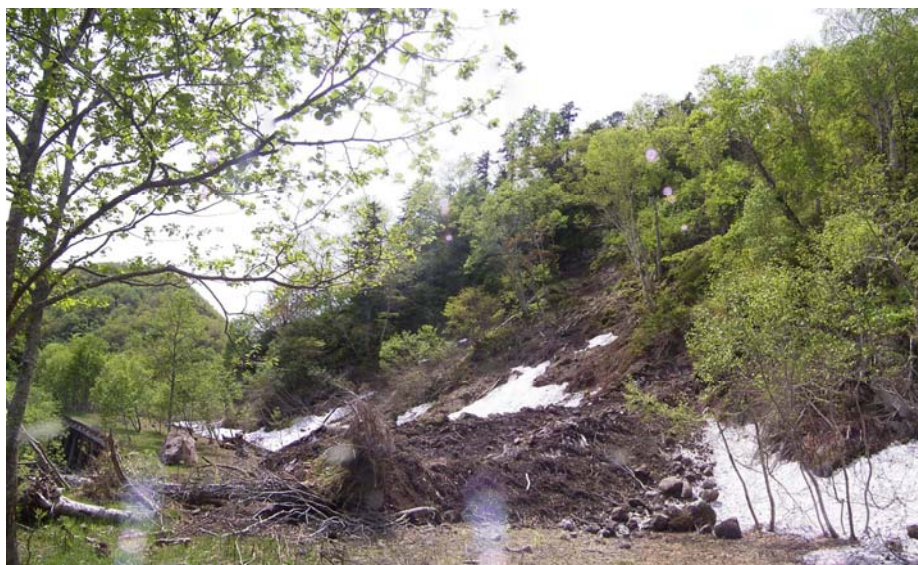
雪崩覆道（スノーシェッド）または古い時代に設計された落石覆道において山側斜面で崩壊が発生して崩壊土砂が覆道上に堆積して、構造的に荷重が許容値を上回っている場合がある。落石兼用型の雪崩覆道でも許容される落石荷重相当でφ30～50cm程度までのものも多い。

写真 3-15 覆道上に到達した土砂の例  
（この場合は、残雪の上をオーバーフローして覆道上に到達：羅臼町）

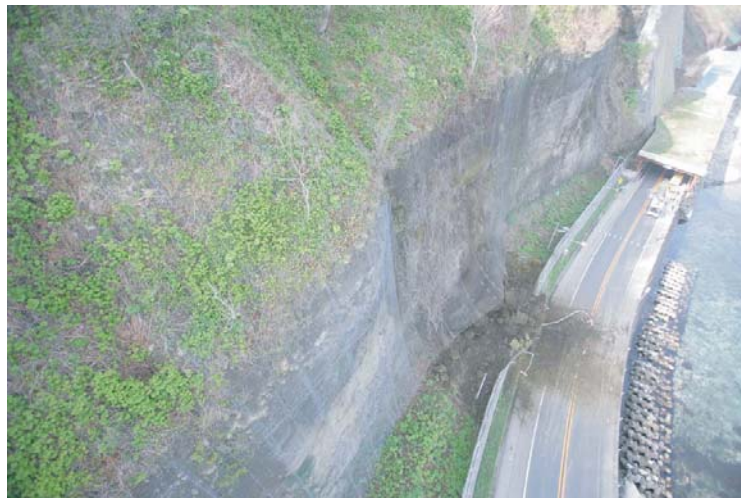
| 発生原因 | 鉛直な亀裂に地表面水が流入して、岩盤強度が長期的に劣化。 |

写真 1-1 急崖斜面における岩盤崩壊の発生例（小樽市）

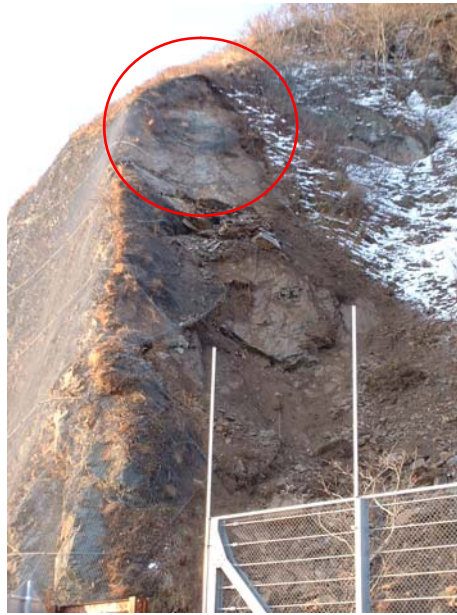
| 発生原因 | 融雪水の浸透 |

写真 1-2 変成岩地帯の崩壊事例（えりも町）

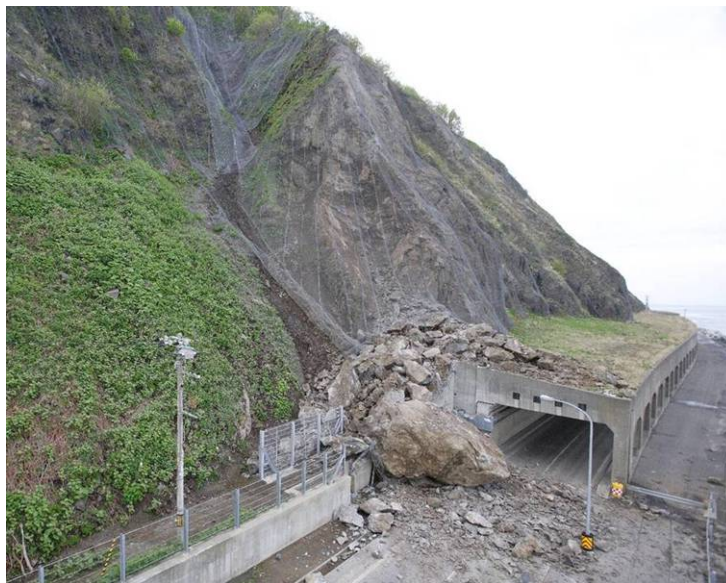
| 発生原因 | <ul style="list-style-type: none"> <li>・旧崩壊地形に囲まれた地形で、亀裂間に粘土鉱物があり分離し、2 方向の分離面でのくさび状崩壊が発生。</li> <li>・亀裂沿いの乾湿繰り返しや凍結融解・融雪などが誘因。</li> </ul> |

写真 3-1 尾根先端部の崩壊事例（増毛町）

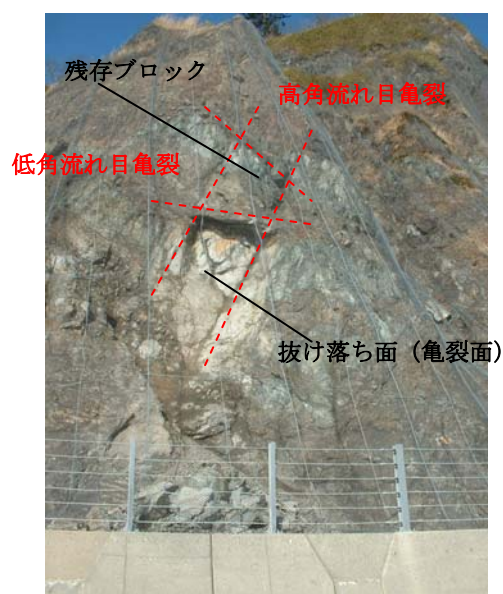
| 発生原因 | 降雨による表流水が亀裂に浸透し、凍結融解作用により亀裂面が分離。 |

写真 3-2 高角度流れ盤亀裂の崩壊事例（えりも町）

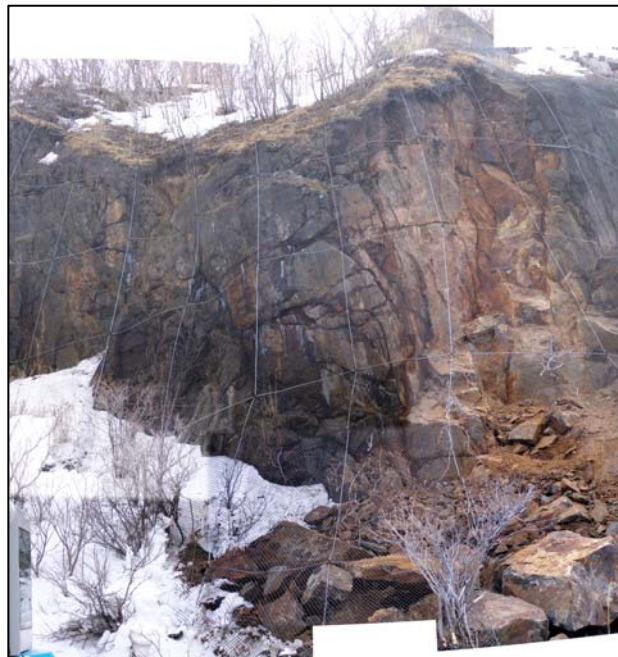
| 発生原因 | 鉛直系の亀裂と岩体基部の緩い傾斜の亀裂に規制された岩盤崩壊が発生。 |

写真 3-3 軟質化構造（風化・変質）の崩壊事例（増毛町）

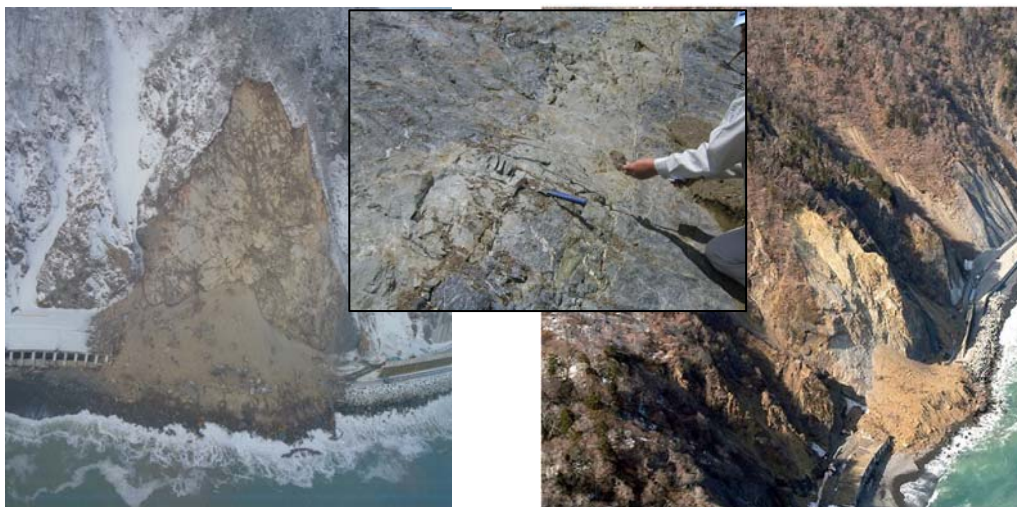
| 発生原因 | ・長期的風化により岩石の劣化や白色鉍物脈の溶脱が進み、背面亀裂が深部まで進展していた。<br>・崩壊当日の暖気により融雪が加速、表流水が開口亀裂から斜面深部に流入し、早朝に地震（K-NET 目黒観測所：13gal）も発生。 |

写真 3-4 白色鉍物脈の介在を要因とする岩盤崩壊（えりも町）

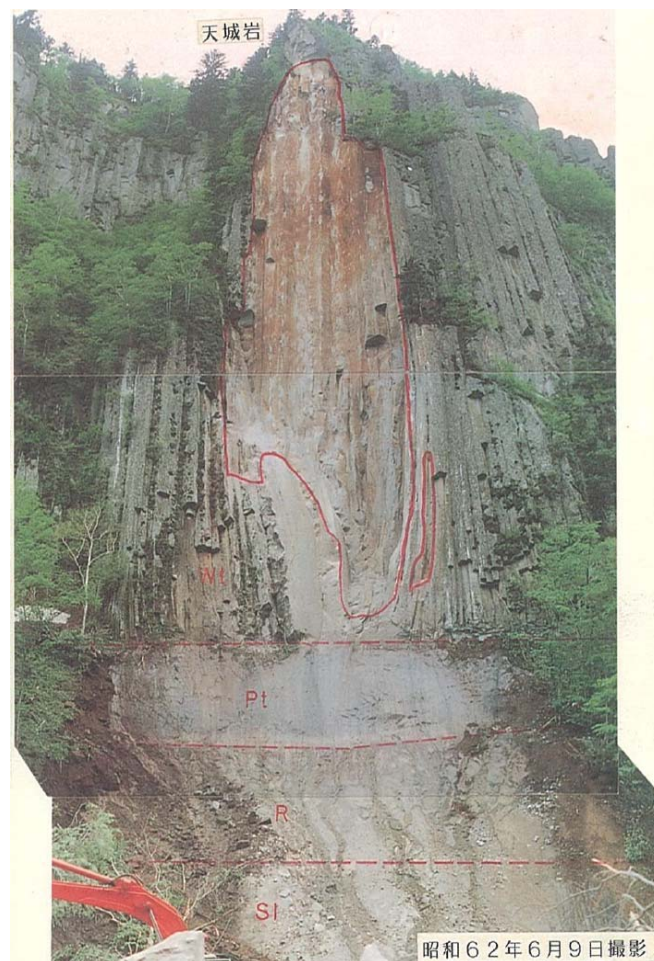
| 崩壊（被災）原因 | 地表面からの降雨水、融雪水を主因とする風化作用による分離面の形成、周期的に繰り返される凍結融解作用、凍上圧による割れ目の開口、融解期の強度劣化。 |

写真 3-5 風化作用による脚部侵食の滑落例（上川町）

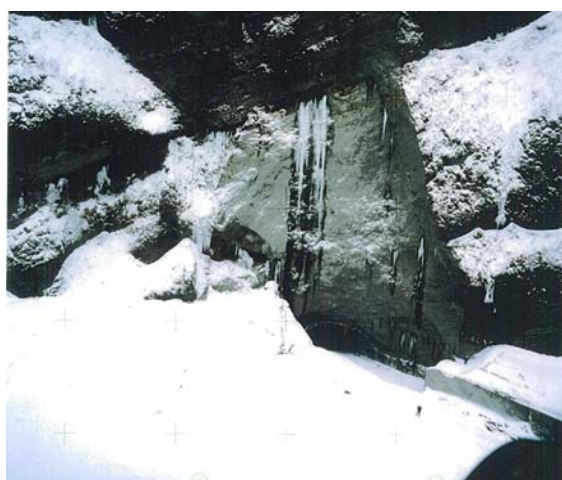
| 発生原因 | 岩盤に内在する不連続亀裂が、環境変化による岩石特性、地下水の影響、自重・地下水圧・氷結圧により進展して互いに連続。 |

写真 3-6 崩落壁面の氷柱例（古平町）

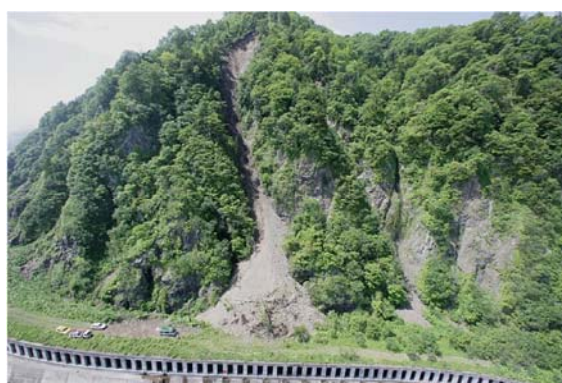
| 発生原因 | オーバーハング部の開口亀裂内の土砂が流出したことにより、岩塊の強度が低下して崩壊。 |

写真 3-7 覆道上部の崩壊事例（広尾町）
