【土質基礎研究委員会 地盤防災分科会 現場視察報告書】

- (1) 場所：国道 230 号 中山峠、KP34.4、35.7、40.6~40.8
- (2) 日時：2016 年 8 月 8 日、14：00~16：30

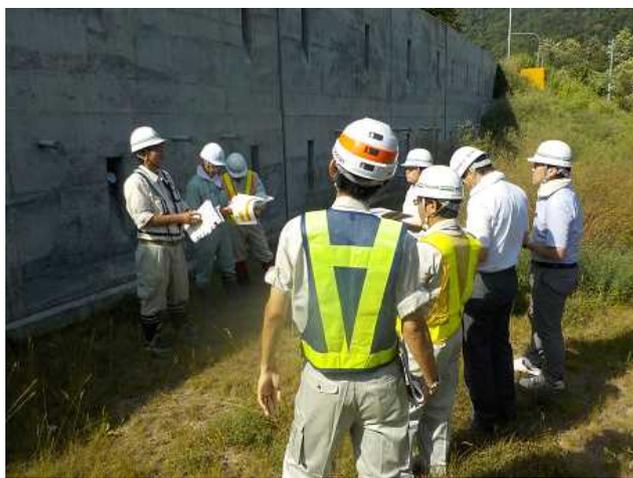
H25年盛土崩壊 対策箇所 (KP34.4)
グラウンドアンカー、水抜きポーリング

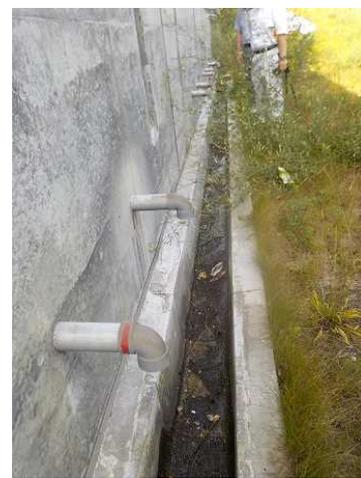
H25年盛土崩壊 対策箇所 (KP34.4)
排水状況

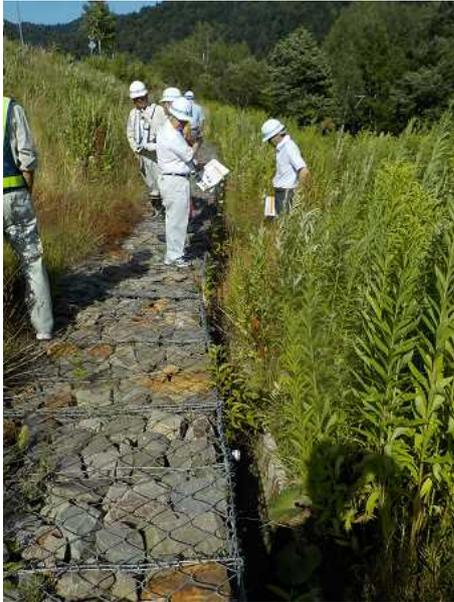
盛土予防対策箇所 (KP35.7)
ふとん籠

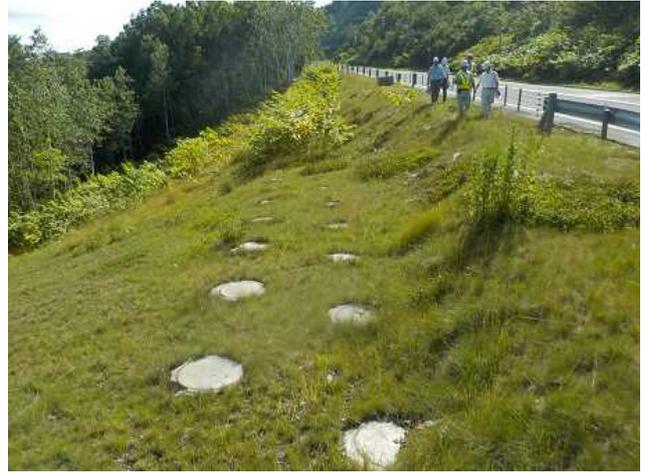
H24年地すべり 対策箇所 (KP40.6)
抑止杭工

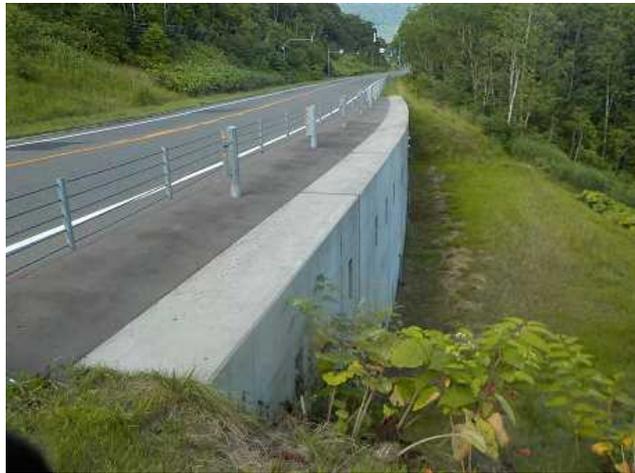
H24年盛土崩壊 対策箇所 (KP40.8)
グラウンドアンカー
