【土質基礎研究委員会 地盤防災分科会 現場視察報告書】

- (1) 場所： JR石勝線 新夕張駅～楓信号場間 第4紅葉山トンネル出口付近
JR石勝線 鹿ノ谷駅～夕張駅間 14k950m 付近盛土
- (2) 日時：平成29年8月1日 13:00～16:00

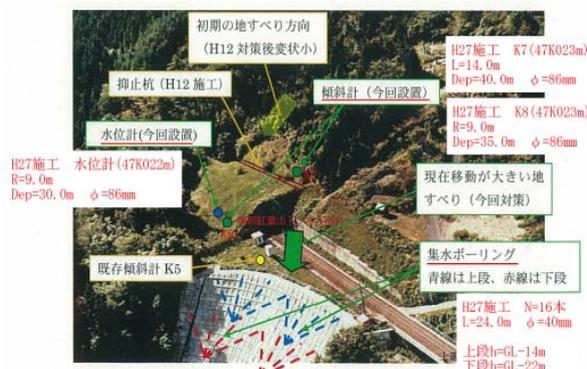
写真1 トンネル出口付近の航空写真

JR石勝線 第4紅葉山トンネル (L=1,245m) は昭和48年竣工、昭和56年石勝線開業と同時に使用開始したトンネルであるが、出口方開削部の4ブロック (L=51.37m) は地すべりにより南東方向へ変位している。平成12年3月～5月に約30mmトンネル内空が縮小し、新たなひび割れが確認されたことから、抑止杭 (径2.0m, 長さ17.5m, 間隔3.0m, 13本) とグラウンドアンカーを施工した。その後、計測を継続し、進行が緩慢なことを確認している。

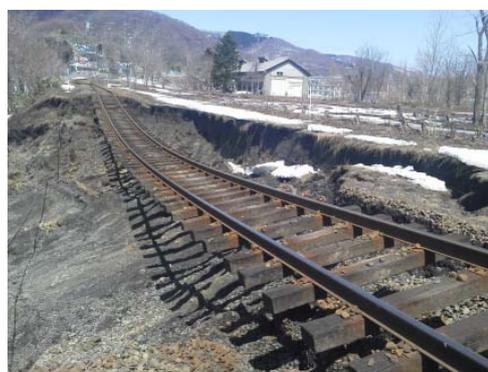
写真2 のり面崩壊発生状況

鹿ノ谷駅～夕張駅間 14k950m 付近盛土は、平成24年4月27日、融雪水の浸透の影響により、のり面崩壊 (線路延長約50m、崩壊量約3,300m³) した。この影響により、約2週間列車の運行を中止し、バスによる代行運転を行った。復旧にあたっては、砕石で盛土を復旧し、水抜きボーリングやのり肩、のり尻に排水溝を整備した。
