1 現場視察場所・行程

- (1) 場所：厚真町
- (2) 日時：2018年10月24日、9:00～17:00

3.1 被災概要

平成30年9月6日に発生した北海道胆振東部地震により、震源地に近い厚真町では、斜面崩壊が多数発生した。

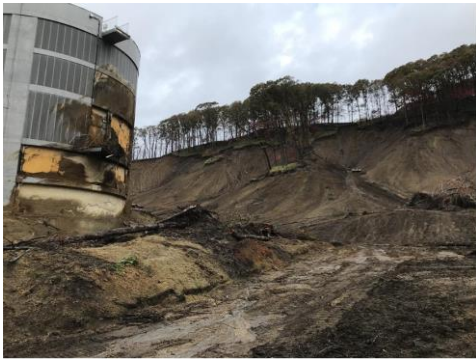
写真3 富里浄水場背面の斜面崩壊

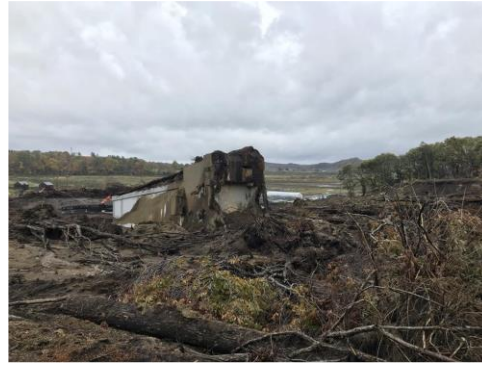
写真4 富里浄水場タンクに接続していた階段

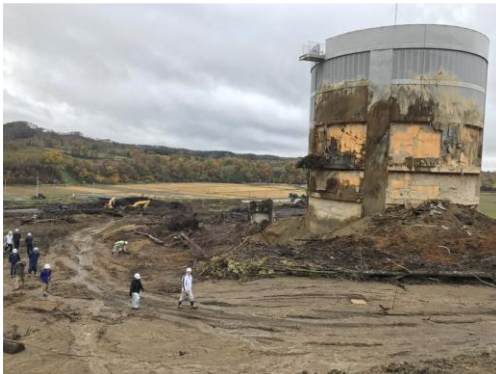
写真5 タンク上層部まで付着する土砂

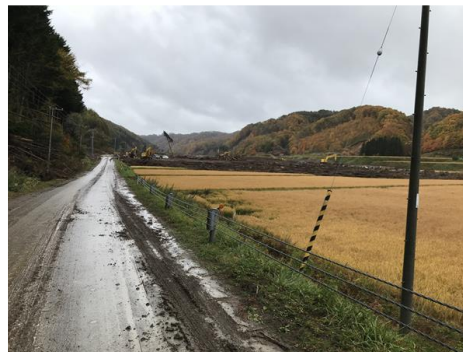
写真6 幌内地区の水田まで長距離滑走した土砂

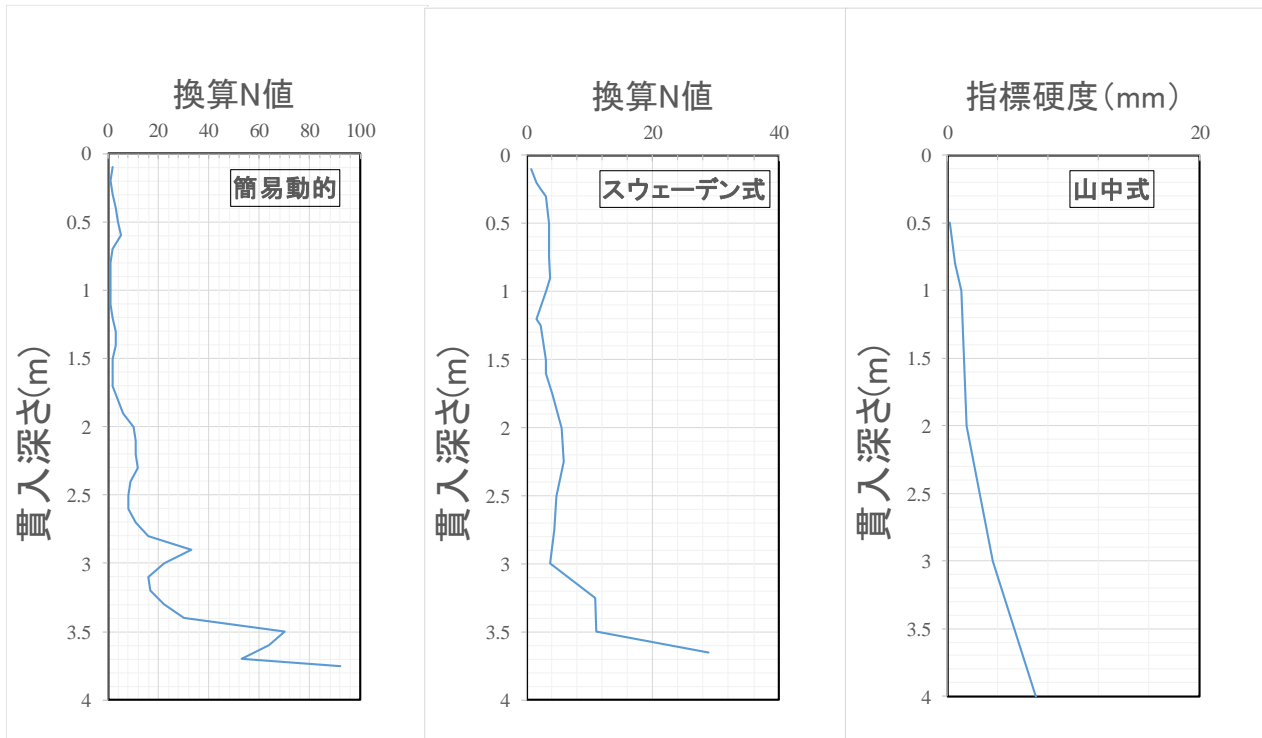
図1 各試験結果

簡易動的コーン貫入試験，スウェーデン式サウンディング試験による換算 N 値および山中式土壌高度計による指標硬度を図 1 に示す。どの試験結果においても，地表から 3m までは低い値を示しており，3m を超えたあたりで N 値，硬度が増加している。崩壊箇所では掘削した結果，3，4m 付近に写真 9 に示す泥岩層

があることがわかり、N値、硬度が増加した原因は、泥岩層に当たったためと考えられる。

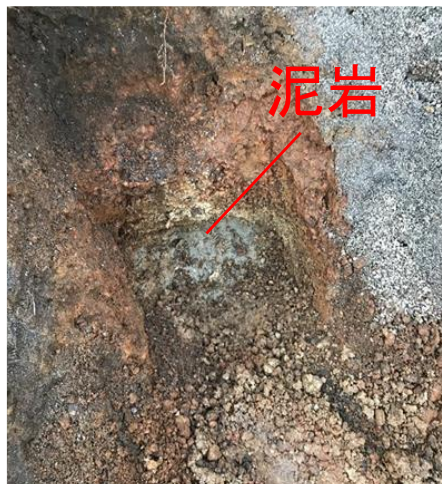
写真9 火山灰層下の泥岩

泥岩の存在が斜面崩壊に及ぼした影響について議論を行った。台風による雨水が比較的透水性の良い降下軽石を通過し、難透水の泥岩層より浅い層で保水した状態で、地震が発生した可能性がある。
