1 現場視察場所・行程

- (1) 場所：砂川歌志内線，文殊砂川線（平成28年度北海道豪雨被災箇所）
- (2) 日時：2019年7月10日、12：30～18：00

3.1 被災概要

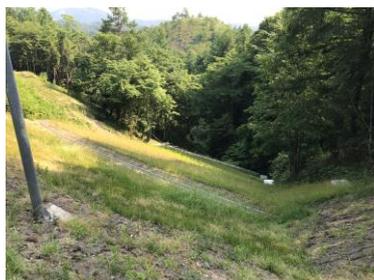
平成28年8月20～21日に発生した台風11号により、砂川歌志内線で盛土のり面が崩落した。盛土背面から浸透水の流入および盛土のり面からの雨水浸透により間隙水圧が上昇し、強度が低下したことによる破壊と考えられる。

写真1 被災箇所の現状

盛土底面部に、地下排水溝，基盤排水層を設け，小段には水平排水層を設け排水対策が行われている。

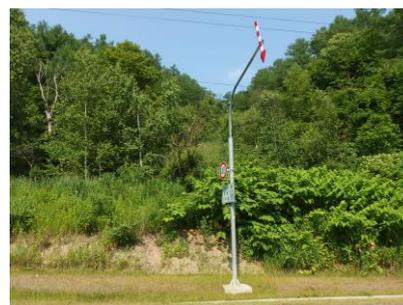
写真2 被災箇所背面

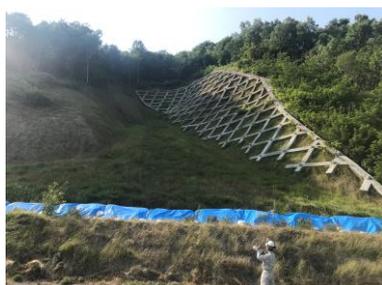
平成28年8月21日19時頃に被災した。台風11号による雨は21日未明には止んでおり、大雨から斜面崩壊発生まで時間差のある災害であった。これは、被災の十数時間前までに降っていた記録的な豪雨により斜面内部の地下水位が上昇し、雨が止んだ後も山側から浸透水が難透水層・不透水層より上部を流れ、のり先部の間隙水圧が上がり崩壊に至ったと考えられる。

写真3 被災箇所の現状

法砕工+グラウンドアンカー工を併用した対策工が施されている。
