平成30年北海道胆振東部地震の被災事例（液状化）

平成30年北海道胆振東部地震の被災事例（斜面崩壊）

北海道における地盤災害

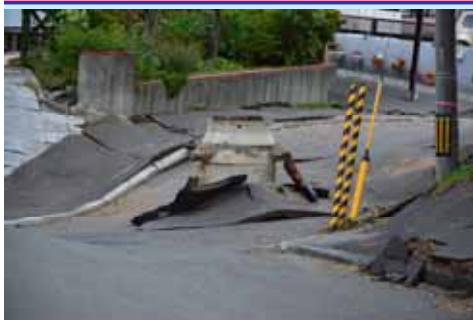
①液状化による土砂流出で陥没したマンホール周辺地盤

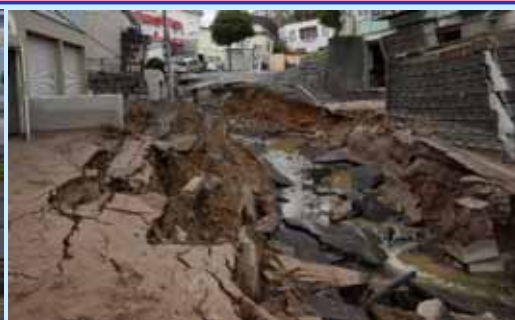
②土砂の流出

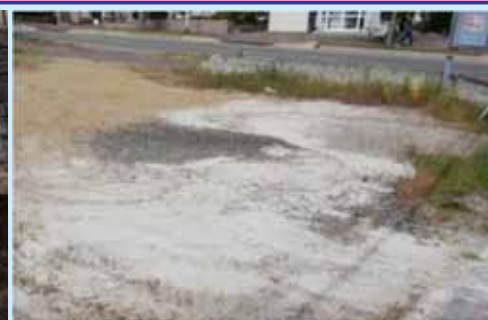
③噴砂痕

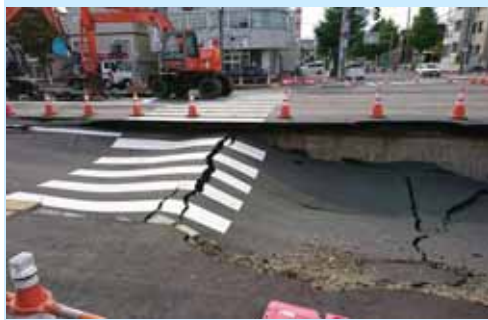
①道路の大規模沈下

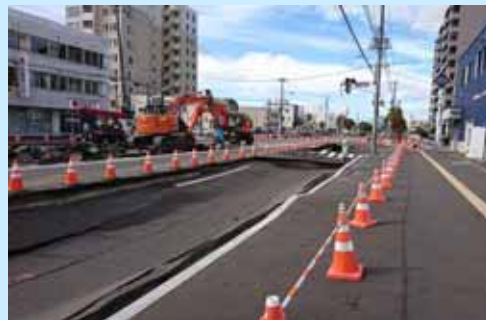
②道路の大規模沈下

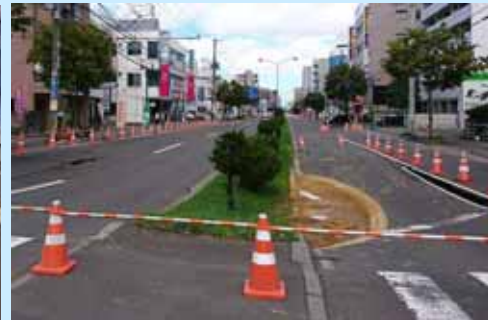
③噴砂痕

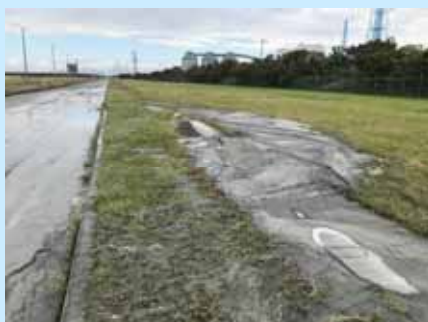
①噴砂痕

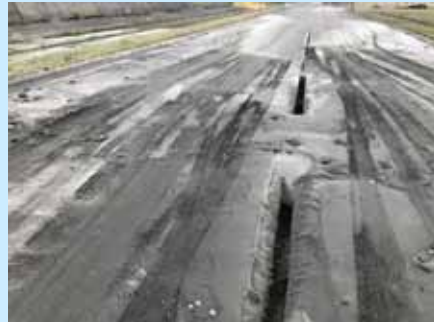
②道路の亀裂と陥没

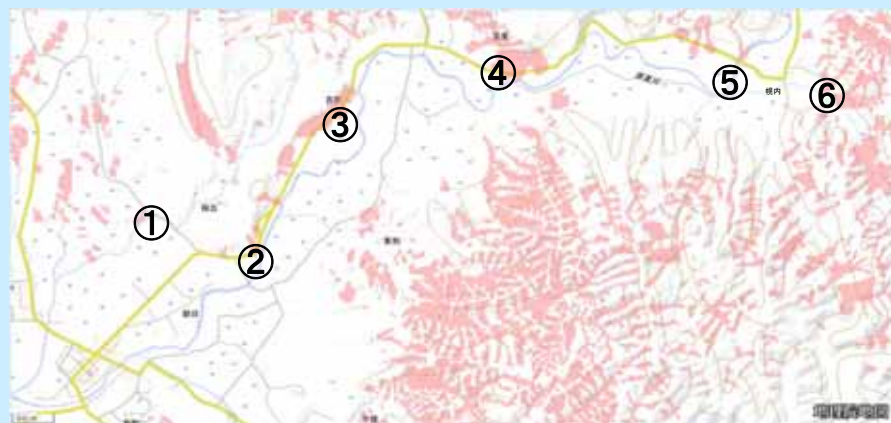
厚真町斜面崩壊箇所分布図

※赤い塗りつぶしが斜面崩壊箇所

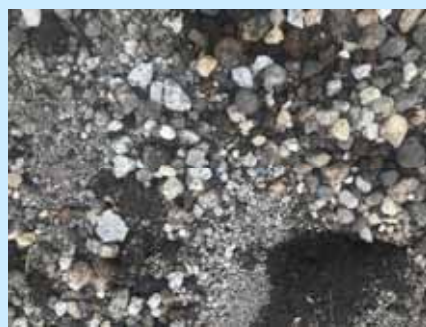
崩壊箇所で確認された降下軽石
(火山灰)

・斜面崩壊が発生した地域では広く火山灰が堆積しており，斜面崩壊箇所の多くで支笏，樽前，恵庭の降下軽石（火山灰）が確認されました。

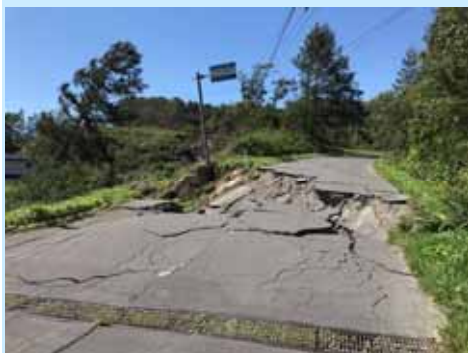
①道路側面での斜面崩壊により
生じた道路の陥没(桜岡地区)

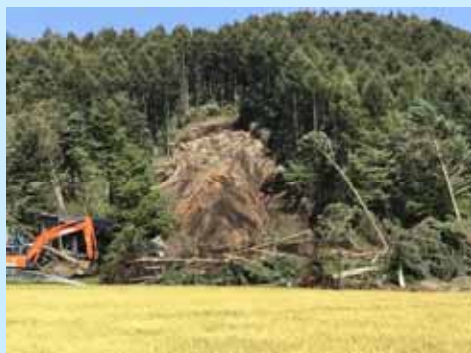
②朝日地区の斜面崩壊

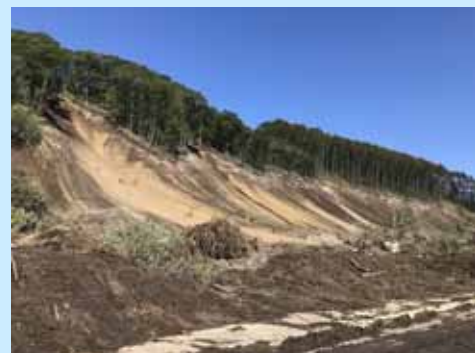
③約1.5km亘る大規模な
斜面崩壊(吉野地区)

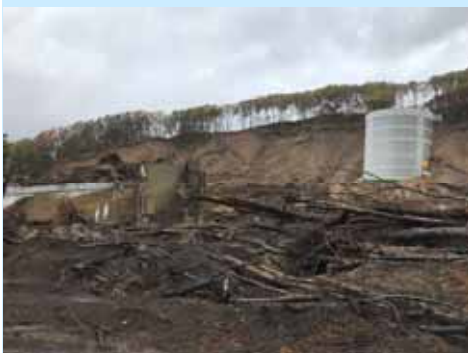
④富里浄水場の斜面崩壊に
よる施設被害

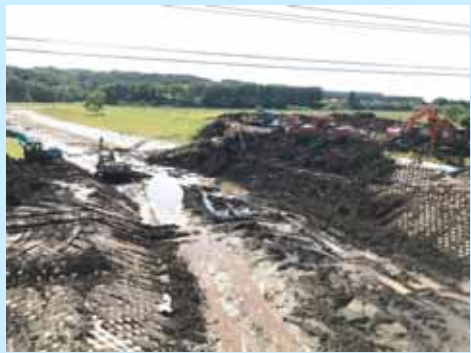
⑤崩壊土砂による厚真川河道閉塞
撤去状況(幌内橋から撮影)

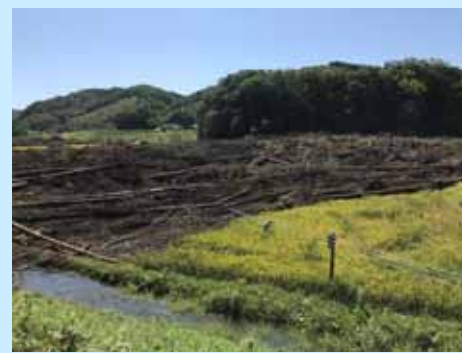
⑥水田まで長距離流動した
崩壊土砂

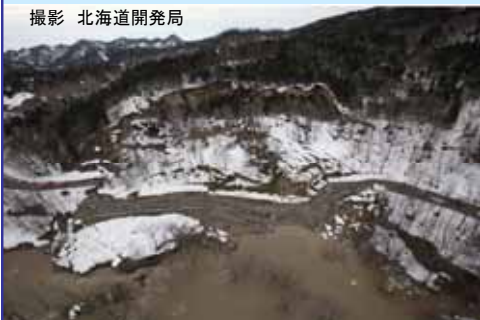
国道239号(霧立峠):平成24年4月に発生した地すべりの様子。

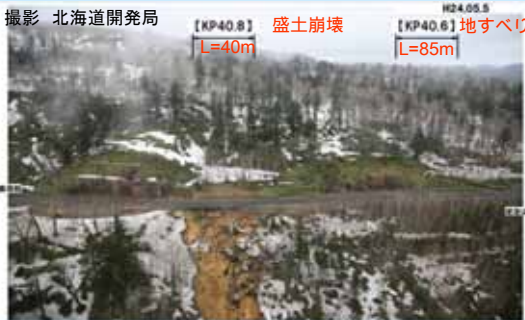
国道230号(中山峠):平成24年5月に発生した盛土崩壊等の様子。

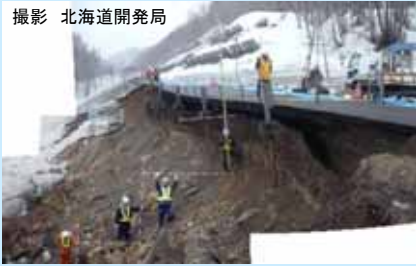
国道230号(中山峠):平成25年4月に発生した盛土崩壊の様子

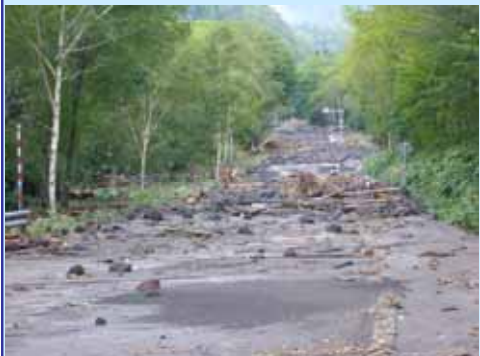
国道453号(支笏湖):平成26年9月の大雨により路面を覆う巨礫等。

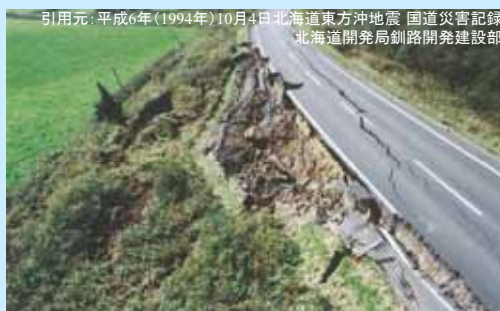
1994年北海道東方沖地震による道路盛土の被害

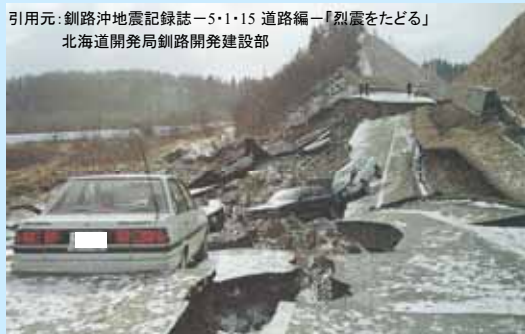
1993年釧路沖地震による道路盛土の被害

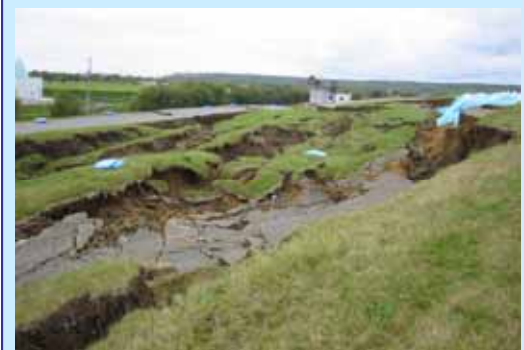
2003年十勝沖地震による河川堤防の被害。なお1993年釧路沖地震で被災した堤防で、強化復旧が行われた堤防は、この地震で被害は生じなかった。

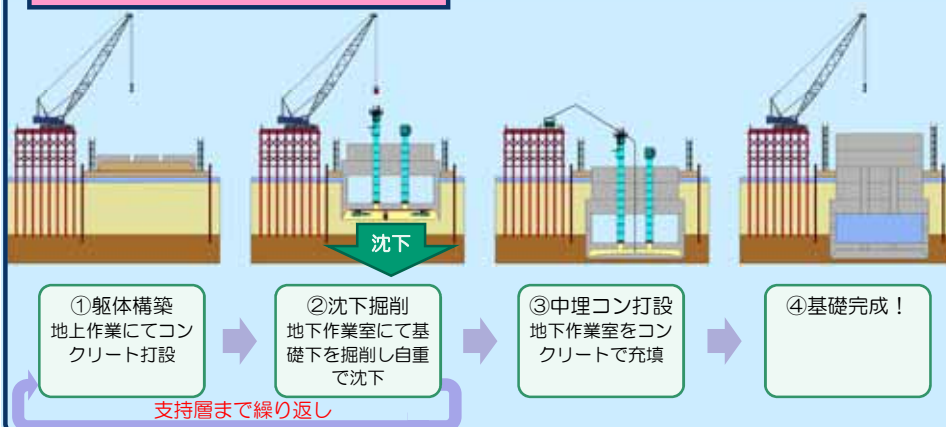
歴史：1841年フランスで発明。日本では1923年しらしたしろう白石多士良が欧米より導入し関東大震災の復興工事に採用したのが始まり。
 語源：ニューマチックケーソン⇒フランス語で『Pneumatic Caisson』＝『空気の 函（はこ）』を意味します。
 工法：地上で造ったコンクリート構造物の下を掘削することにより沈下させ、この作業を支持層まで繰り返し行うことにより基礎を構築します。
 適用：支持層が深く、海や川、地下水位が高いところに用いられます。
 実績：エッフェル塔（パリ市）、ブルックリン橋（ニューヨーク市）、レインボブリッジ（東京都）、十勝大橋（帯広市）、新石狩大橋（江別市）

どうやって基礎を造るの？

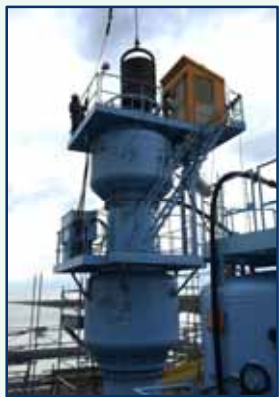
■マテリアルロック
土の搬出口。このような機械が見えた現場はニューマチックケーソン基礎を造っています！

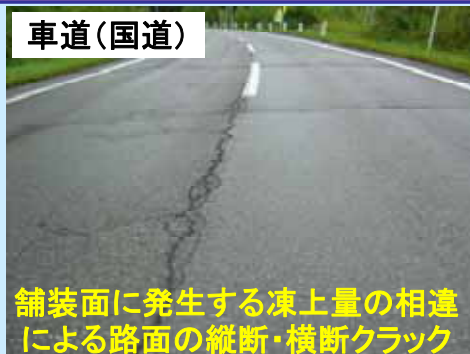
舗装面に発生する凍上量の相違による路面の縦断・横断クラック

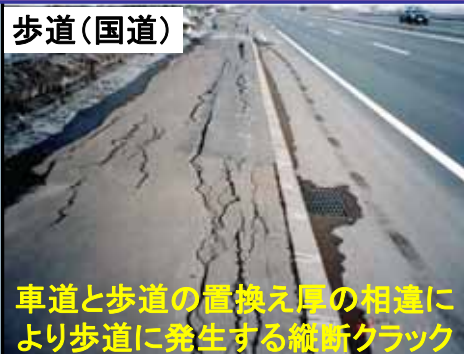
車道と歩道の置換え厚の相違により歩道に発生する縦断クラック

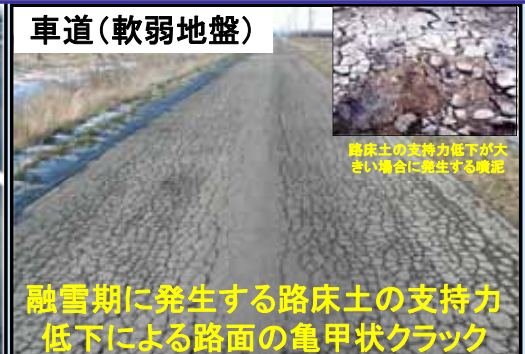
融雪期に発生する路床土の支持力低下による路面の亀甲状クラック

- 凍結した道路は、融解期に舗装面からだんだん溶けていきます。土中に凍土を維持した状態になります。
- この状態の場合、凍結面より上の融解水により土中の水分が多くなります。路床土の強度が低下します。
- そこを車両が走ると、その重みに耐えられず舗装に亀甲状のクラックができます。ひどくなると路面に土砂が噴出(噴泥)することもあります。
