# 平成28年8月北海道豪雨 気象の概要

# 平成28年8月北海道豪雨による 高速道路の災害と復旧状況

# 平成28年8月北海道豪雨による 鉄道の災害と復旧

# 平成28年8月北海道豪雨による 道道災害の復旧状況

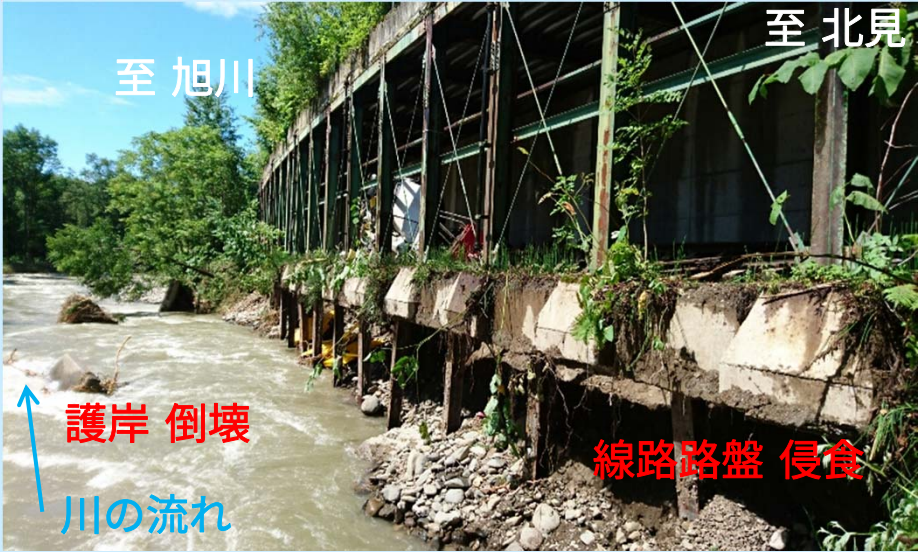
石北線 上川～白滝間

【線路外側から見た線路下部の路盤流出の状況】

河川増水により護岸が倒壊し、線路下部の路盤も流出。

災害時と同程度の増水では被災しないように護岸を強化して復旧。

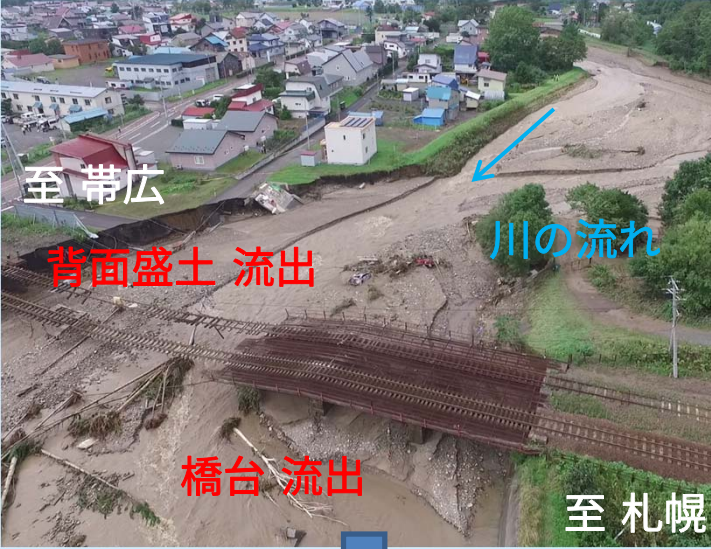
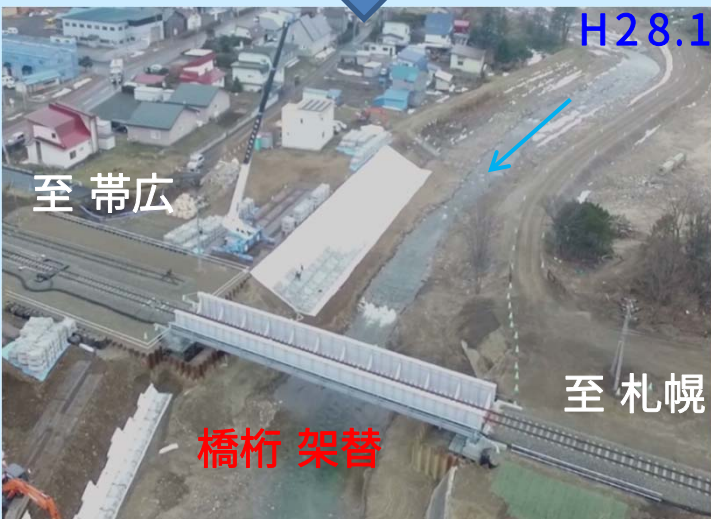
① 根室線 下新得川橋りょう  
河川氾濫により橋りょうの背面盛土および橋台が流失した。

他の工事で製作していた桁を転用して復旧（橋長が約5m長くなるとともに、橋脚を無くして1スパン化）。

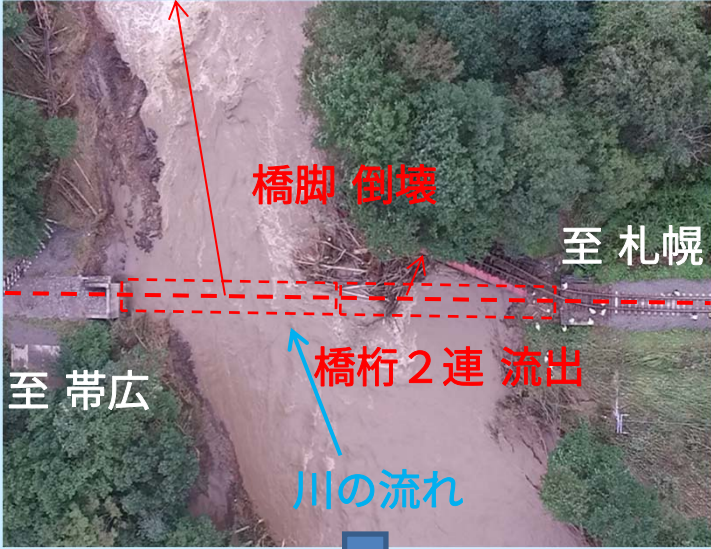
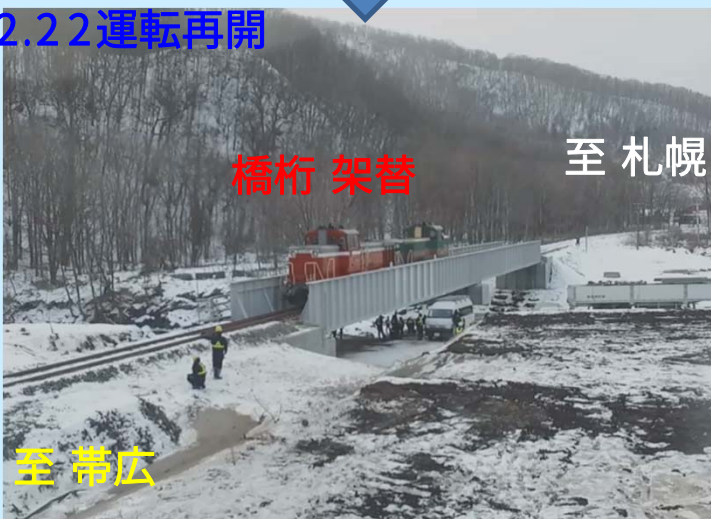
② 根室線 第1佐幌川橋りょう  
河川増水により橋脚が倒壊、橋桁2連が流出した。

他の工事で製作していた桁2連を転用して復旧（橋長が約20m増）。※写真は機関車重連試運転の様子

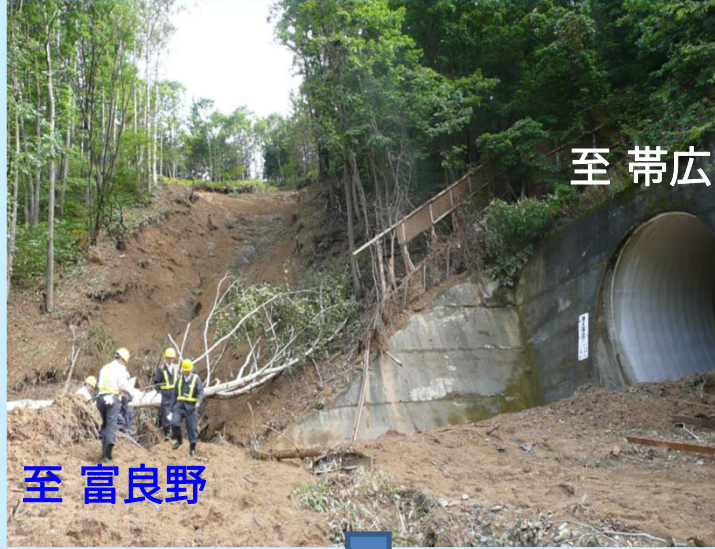
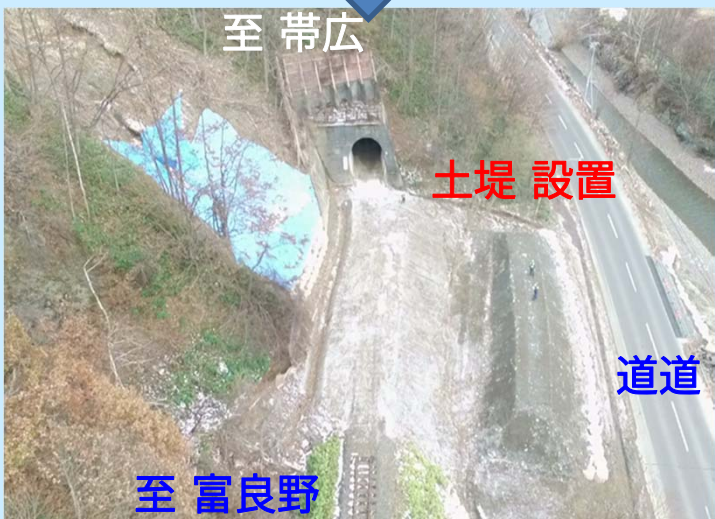
③ 根室線 第4落合トンネル入口斜面  
集中豪雨により線路際の斜面が崩壊し、線路に大量の土砂が流入した。

斜面が再崩壊しても道道に影響が及ばないように土堤を設置。現在は、自治体と利用促進策等の意見交換を実施。
