1 現場視察場所・行程

- (1) 場所：北海道横断自動車道（余市～小樽）
- (2) 日時：2018年6月21日，13：00～15：30

3 災害の概要と視察箇所

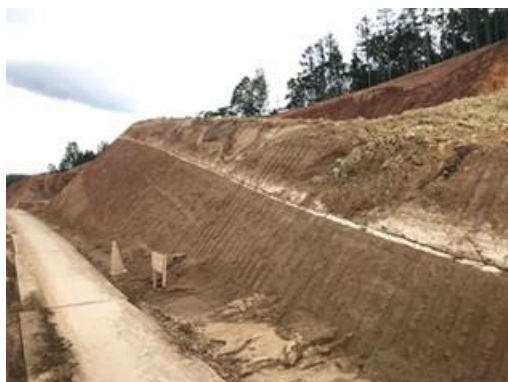
写真1 排土前の地すべり面

- 1) 押え盛土（応急対策）：
変状応急対策として押え盛土（約10,000m³）を構築
- 2) 排土施工：
安定する断面となるように土塊を除去する。工用道路のり面やトレンチ掘削により地すべりの分布を判定し，すべり面（写真1，2）を現地で確認しながら確実に地すべり土塊を除去する。
- 3) 押え盛土：
切土完了後に残る地すべり土塊との境界は，段切り・排水処理を実施し，一部残存する地すべり土塊に対して押え盛土を施工。

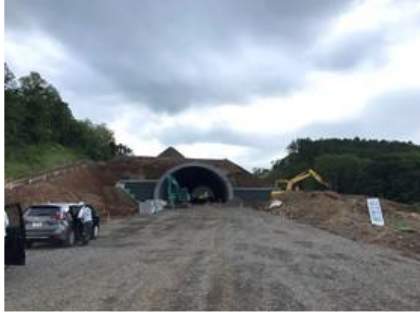
変状が発生した地すべり層の他, 変位が生じていない地すべり層が存在し, 全排土をするにはその対象範囲が広いため, 押え盛土としてセメント安定処理土約 36,400 m³を施工し, 押え盛土をトンネルで抜く工法を採用 (写真3)。

写真3 ソイルセメント盛土におけるトンネル

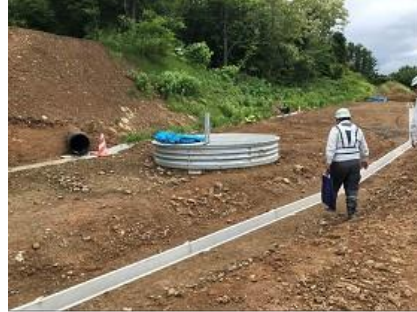
押え盛土背面の地下水位上昇を抑制するため, 集水井 (写真4) を設置。

写真4 集水井

- ・集水井による地下水位低下の観測状況について
⇒1m程度の地下水位低下が見られ, 集水井の効果は得られている。
- ・忍路地区において, 今後の動態観測について
⇒地下水位, 坑内傾斜は今後も続ける。
