1 現場視察場所・行程

- (1) 場所：川白災害防除工事，新稲穂T共和工区工事，常盤災害防除工事
- (2) 日時：2019年9月17日、13:00～18:00

3 視察箇所

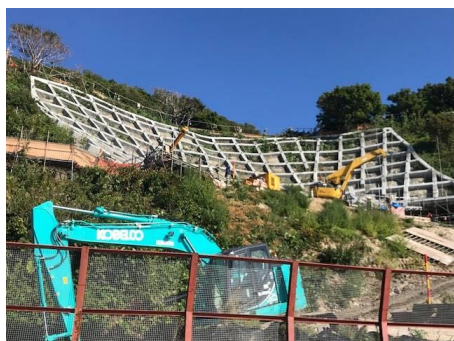
写真1 川白災害防除工事

- ① 川白災害防除工事
平成22年7月の豪雨（129mm/h）により，表層崩壊が発生。その後，対策工事中の平成24年9～10月にのり面の変状が確認された。
- ② 新稲穂トンネルR側（山側）工事
共和一余市間に新設される新稲穂トンネルを視察した。
- ③ 常盤災害防除工事
地すべり対策として，平成25年に集水井が設置されている箇所に場所打杭工（鋼管杭）による補強工事を視察した。
