第13回（平成26年度）技術報告会  
北海道土木技術会 土質基礎研究委員会

土質基礎に関する「維持・管理・点検」  
技術報告会

報 告 集

『積雪寒冷地における斜面点検』の参考資料  
【落石編】，【崩壊編】，【岩盤崩壊編】

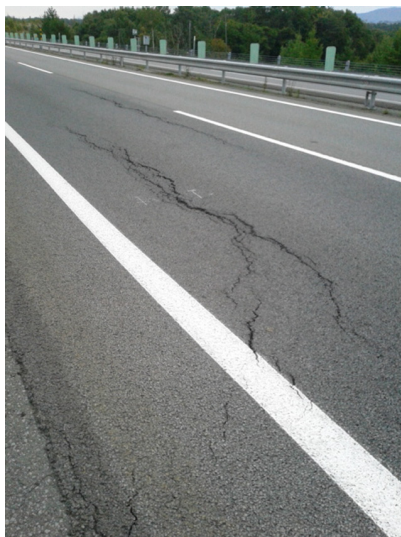
写真 3-1 H25 年 7 月の路面状況

段差発生箇所（N87.0KP 走行車線）における直近の舗装補修工事は平成 22 年に実施されていたが、平成 24 年には路面クラックの発生が認められ、クラック幅が拡大傾向にあることから、平成 25 年 7 月より幅の測定を行ったところ（写真 3-1）、8 月から 9 月の間に 1.1cm と急速な拡大が見られた。その後も同様なペースで拡大を続けたことから、10 月にのり肩部に孔内傾斜測定孔 MK-1 を、11 月には第 1 小段部に同 MK-2 を設置し変位を観測したところ、MK-1 の深さ 7.5m 付近および MK-2 の深さ 4.0m 付近で、最大 5mm/5 日の

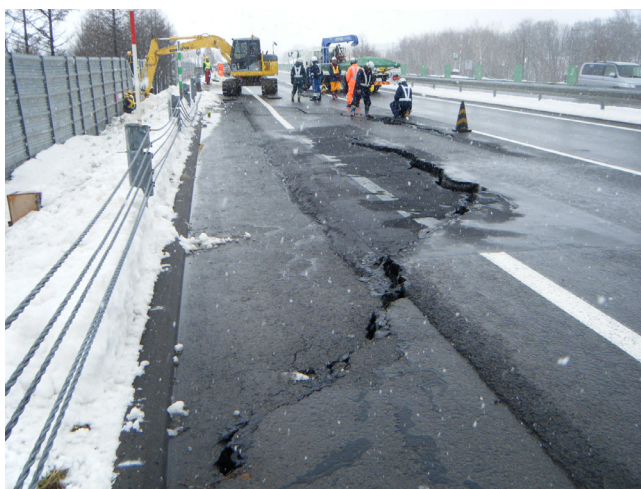
写真 4-1 通行止直後の路面状況

平成25年11月26日から12月2日にかけての降雪によって当該地区周辺では40cm近い積雪となっていたが、段差発生(12月11日)の前日には雨まじりのみぞれが降り、当日の朝までに31mm/24hの降水量を記録し、積雪は20cm以下に減少した。このような状況において、前日夜から路面クラックが急激に拡大し、朝には幅6cm、高さ10cmを超える段差となった(写真4-1)。朝9時から通行止によりお客様の安全を確保した上で、押え盛土の緊急工事に着手したが、路面クラックは押え盛土の施工途中まで変形を続け、夜には幅17cm、高さ22cmに達した(写真4-2)。

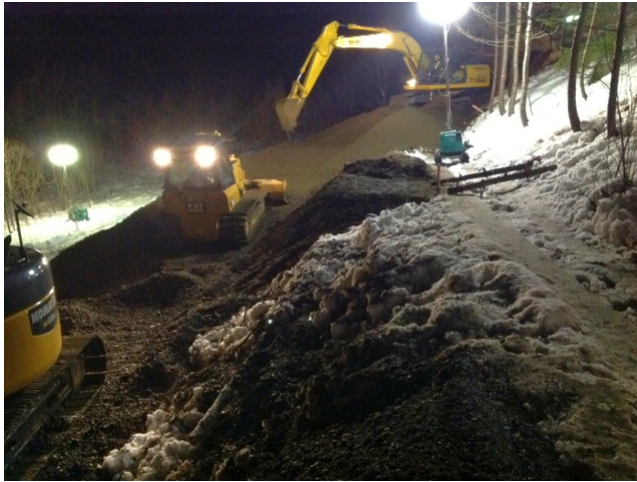
写真 4-3 押え盛土の施工状況

押え盛土（写真 4-3）の施工進捗に伴い変位に収束傾向がみられたことから、23 時頃から舗装工事に着手。舗装が概成し（写真 4-4）、お客様の安全走行が確保された翌 7 時に通行止を解除して走行車線工事規制に移行。ガードケーブル等の復旧を終えた翌 14 時、緊急工事を完了している。その後の翌年 1 月に、融雪期に予想される地下水上昇に対応するため、盛土内に水平ボーリングによる水抜工（L=30m）を 4 本設置した。

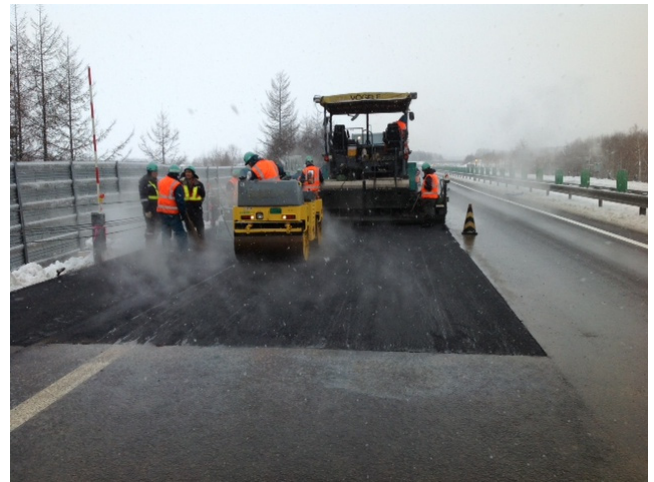
写真 4-4 舗装工事の施工状況

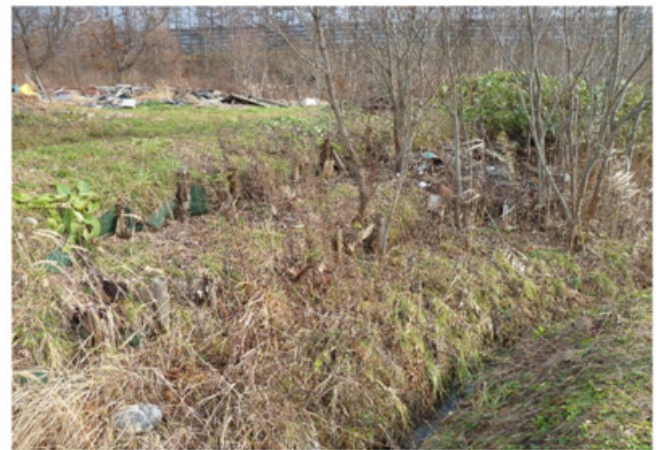
なお、押え盛土のための借地交渉の際、地権者から当該区画の西側にある田圃脇に水路を掘ったところすべりが発生したため、木杭を打ってのりを止めた（写真 4-5）との情報が得られた。また、この付近の田圃は特に水はけが悪く収量が低いとのことである。

写真 4-5 水路脇のすべり露頭箇所

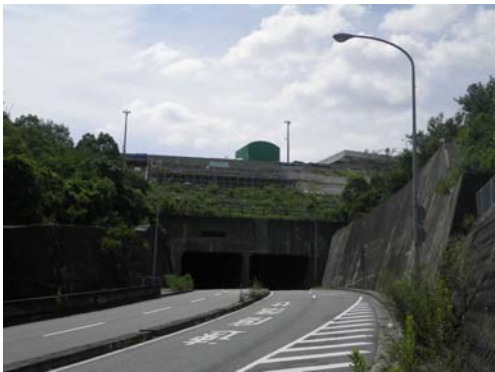
写真 5 施工地全景

西日本地区の道路でトンネル坑口およびトンネル上部のり面、道路擁壁等に変状が認められた（写真 5）。調査結果では、変状の原因は表流水および地下水に起因するものであり、水位の上昇による盛土の崩壊が懸念されるため、水圧の低減や盛土の変状の抑制等が必要であり、排水機能と盛土のり面の補強が対策として検討された。

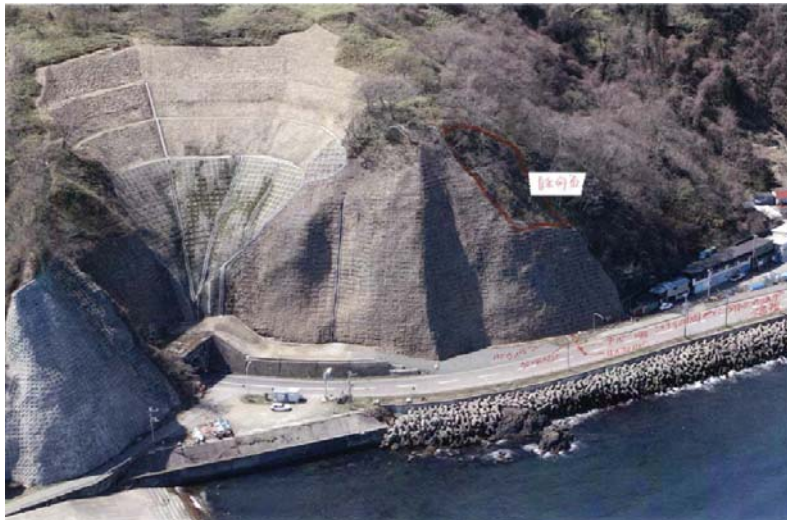
| 被災状況 | 現道センターライン付近まで飛散。通行車両が乗り上げてタイヤを破損。 |
| 発生原因 | 降雨により転石周辺の土砂を流出させ、落下した可能性が高い。 |

写真 1-1 法面と自然斜面の境界付近から落石が発生した事例（函館市古部町）

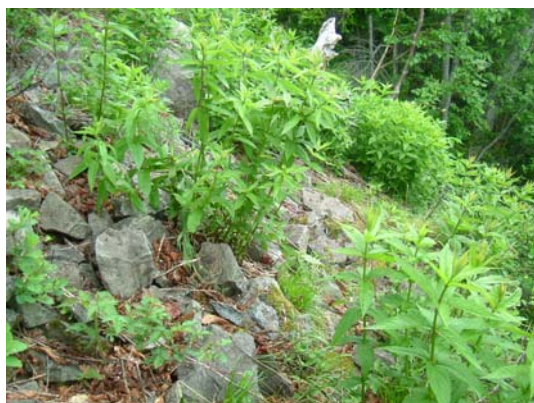
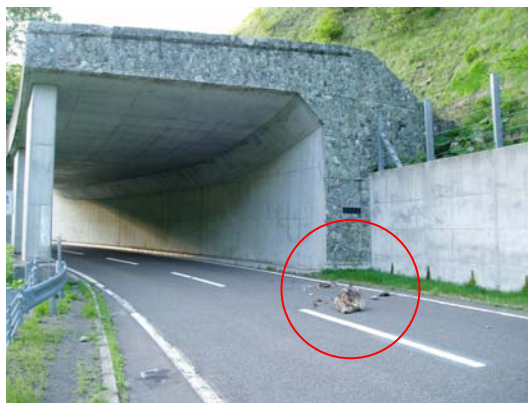
| 崩壊規模 | 最大 60cm×40cm×30cm。破片数十個。 |
| 被災状況 | 落石がセンターライン付近まで到達。周辺に破片が飛散。 |
| 発生原因 | <ul style="list-style-type: none"> <li>・雪崩による沢状地形内の荒廃化。</li> <li>・降雨による侵食。</li> </ul> |

写真 1-2 転石型（抜落ち型）落石の発生源と被災例（羅臼）

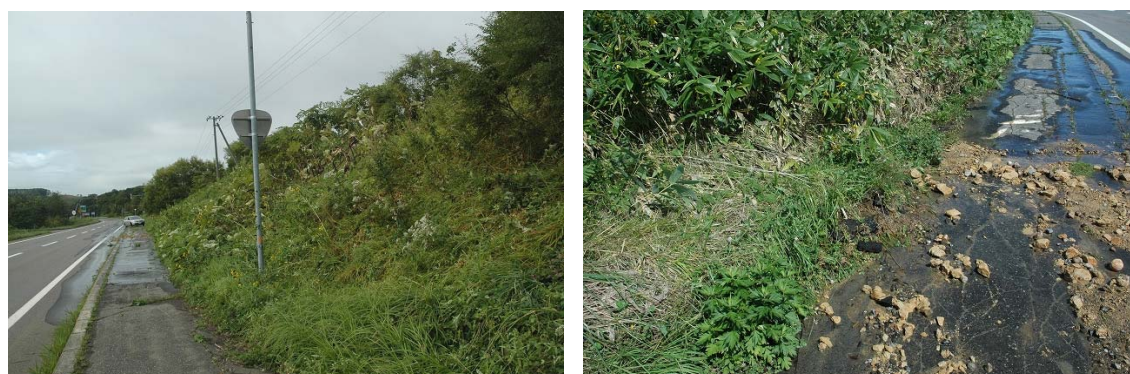
| 地 質 | 第四系砂、礫、粘土（段丘堆積物、礫混じり粘性土）。 |
| 発生原因 | 上部耕作地から集水された多量の湧水がパイピングを起こしたため。 |

写真 3-4 湿地性植物が生育する斜面の例（幕別町）

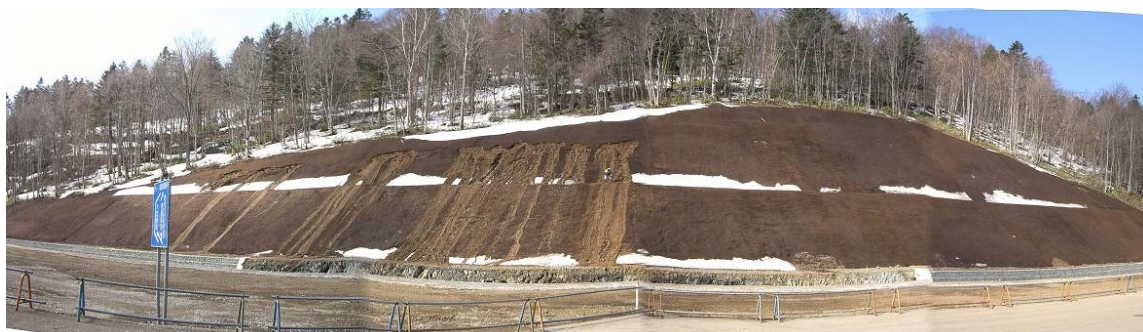
| 地 質 | 中生代白亜紀佐呂間層群（砂岩） |
| 発生原因 | <ul style="list-style-type: none"> <li>・集水地形における融雪水。</li> <li>・切土のり面の水処理不足。</li> </ul> |

写真 3-5 切土された集水斜面の崩壊例（北見市）

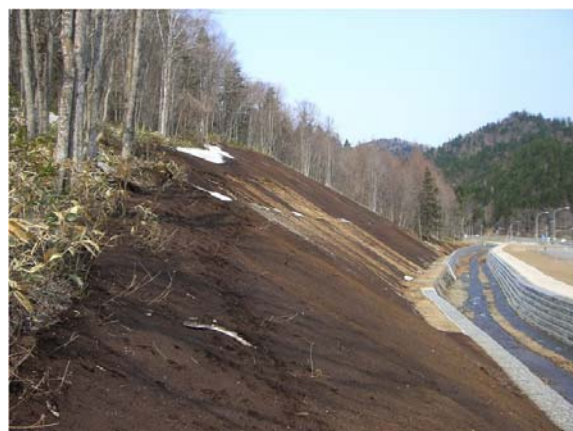
写真 3-6 同上 流出状況

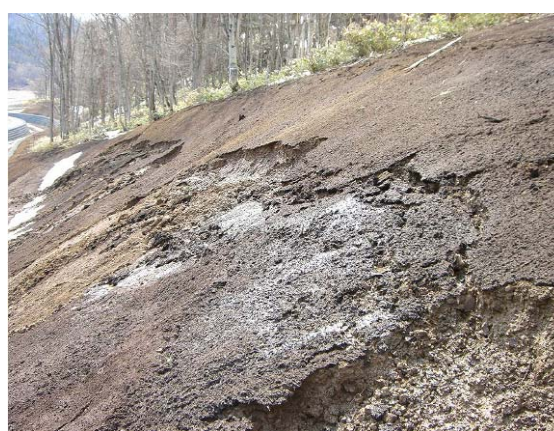
写真 3-7 同上 頭部滑落状況

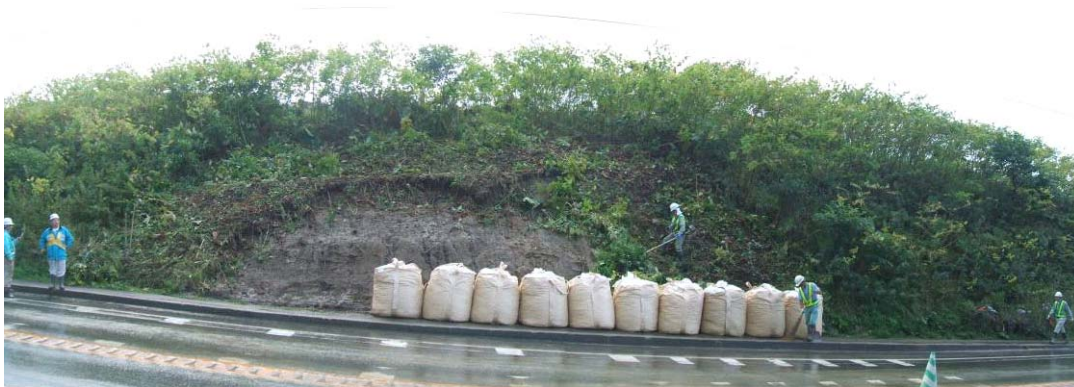
| 地 質 | 第四系（沖積）砂、礫、粘土。 |
| 発生原因 | 集水地形端部における降雨に伴う浸透水 |

写真 3-10 法面上部が牧草地の崩壊例（浦河町）

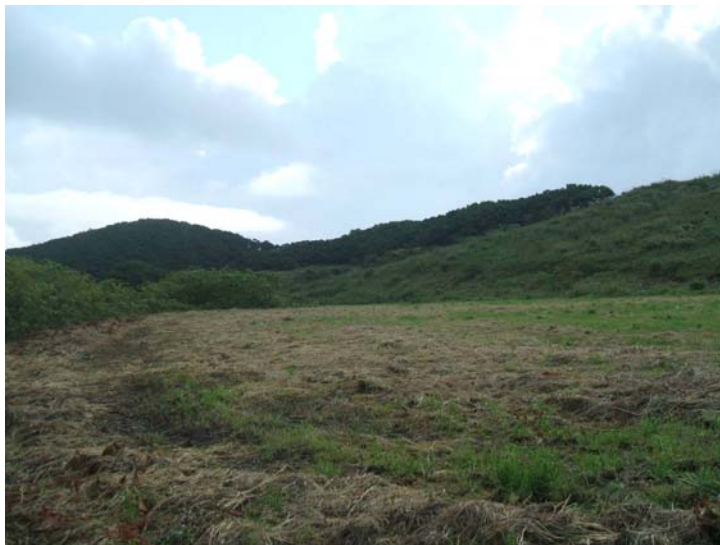
写真 3-11 同上 崩壊地上部の牧草地（浦河町）

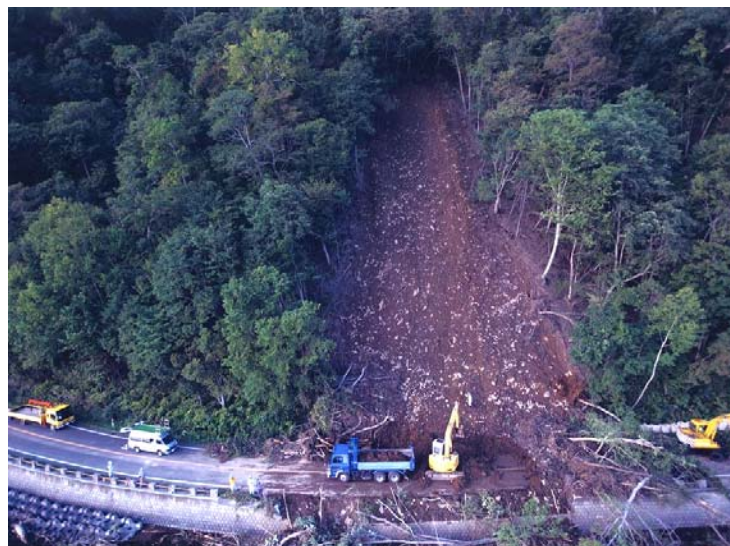
| 被災状況 | 土砂・岩塊・樹木が現道を覆って支笏湖に流入。湖岸擁壁破損。 |
| 地 質 | 新第三紀～第四紀の安山岩類を基盤、表層は厚さ 1m 程度の火山灰質礫混じり土砂。 |
| 発生原因 | 降雨（2 日間の総雨量 277mm）、前年に風倒木被害あり。 |

写真 3-12 風倒木被害の影響による崩壊発生例（千歳市）

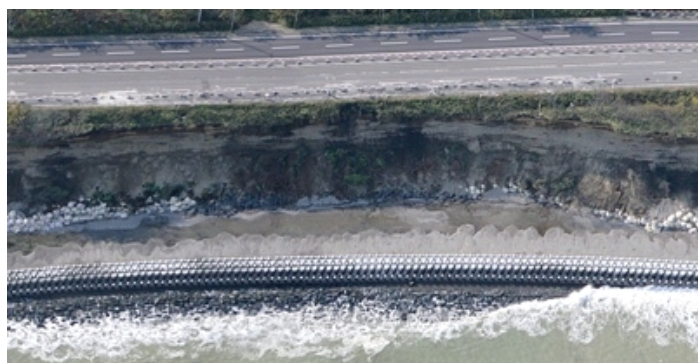
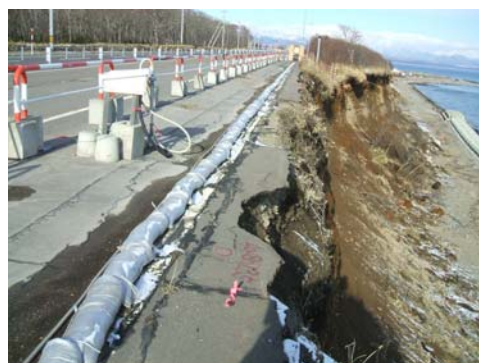
| 地 質 | 第四系砂、礫、粘土 |
| 発生原因 | 海岸侵食による洗掘 |

写真 3-13 道東の海岸における海岸侵食の例（道東の事例）

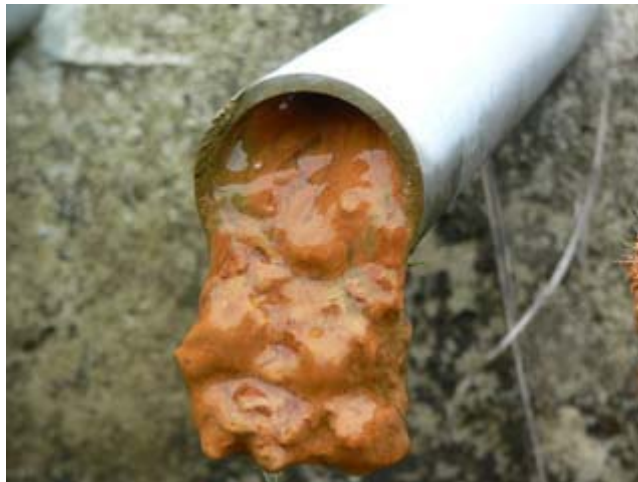
法面の水抜きパイプにコケ等の繁殖が目詰まりの原因となったり、地すべり対策で用いられている水抜き横ボーリングで錆などの腐食物が堆積したりする事例がある。これらの施設は定期的な維持管理が望まれるが、実質的に実施されている例は多くない。

水抜き穴の機能が低下した場合の問題点は、排水不能になった水により地下水位が上昇することや、逆流した水が地中のクラック内に流入する可能性も考えられる。

写真 3-16 排水ボーリングの錆びによる目詰まり  
(農林水産省資源化資料より)

対応としては定期的に点検を実施し、状況に応じて水抜き孔の洗浄を実施する。

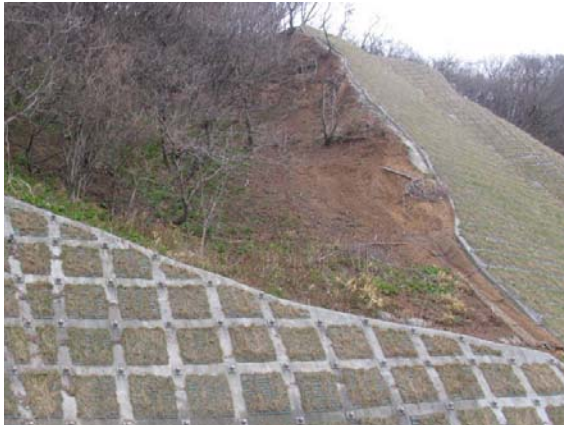
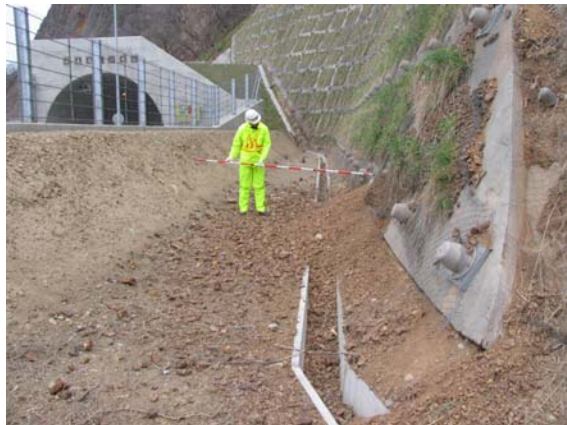
対策範囲の不足が原因であるが、特に対策が完了した時点で効果を見極めずに点検を終了した場合は、新たな変状の把握が遅れることが想定される。

| 地 質 | 安山岩（風化岩） |
| 発生原因 | 対策範囲の不足 |

写真 3-17 表層保護工周囲からの崩壊例（石狩市）

対策範囲を決定する段階のほか、点検終了の判断も慎重に行うことが望まれる。また、対策完了箇所についても概略的に状況確認を行うことが望ましいといえる。

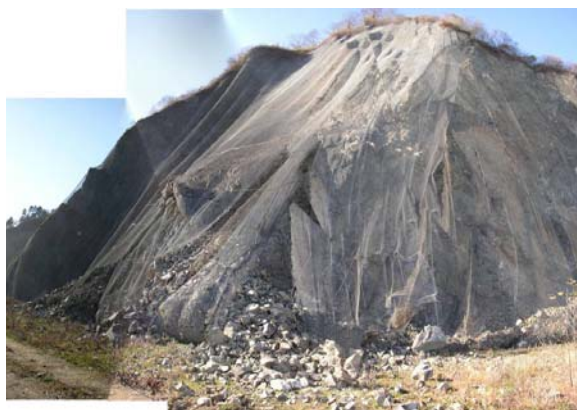
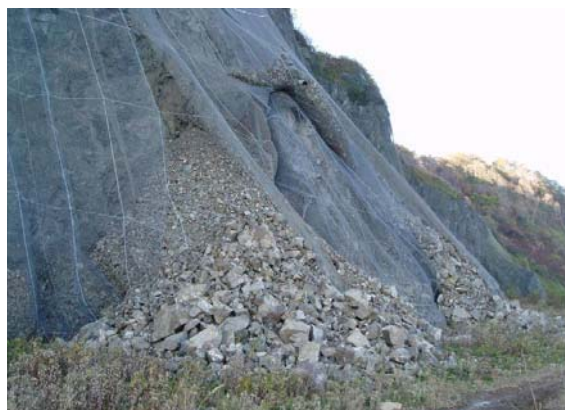
| 地 質 | 先新第三系：堆積岩主体（日高層群） |
| 発生原因 | H15 十勝沖地震 |

写真 2-1 地震による崩壊例（広尾町）

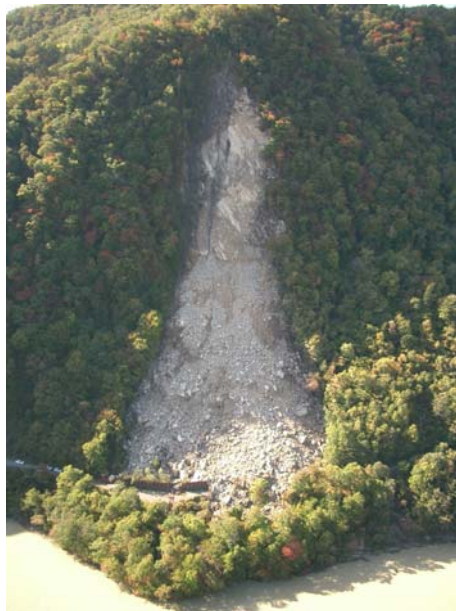
| 被災状況 | 道路破壊 |
| 地 質 | 新第三系火成岩 |
| 崩壊（被災）<br>原因 | 地震 |

写真 2-2 地震の影響により崩壊した事例（静内町）
