道路の凍上被害とその対策

北海道のような寒冷地では、寒気が地盤に浸入して霜柱(アイスレンズ)が形成され、地表面が持ち上がる凍上現象が発生します。道路や附帯構造物が凍上被害を受けます。

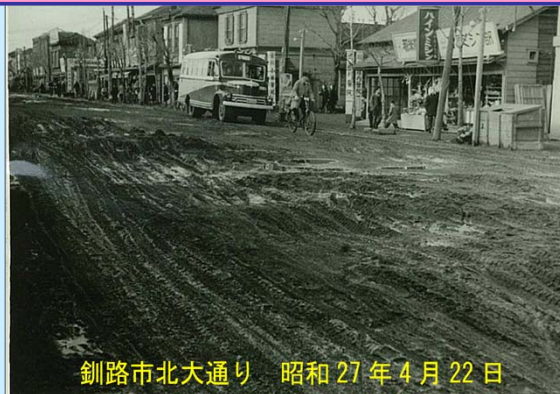
釧路市北大通り 昭和27年4月22日

昭和27年当時の被災状況(札幌市、釧路市)

昔は、冬に凍上・凍結した道路は、春の融解期には、毎年ぐちゃぐちゃの状態になっていました。当時は長靴は必需品でした(>_<)

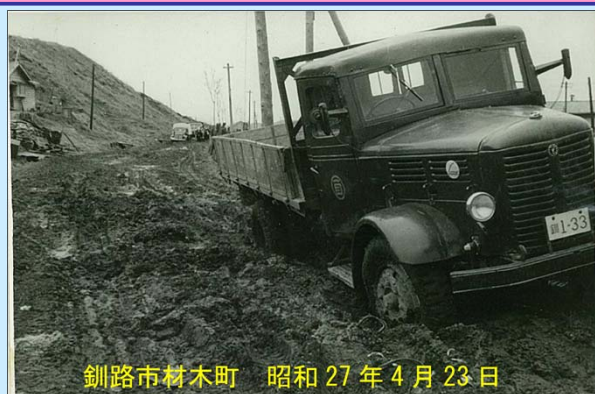
釧路市材木町 昭和27年4月23日

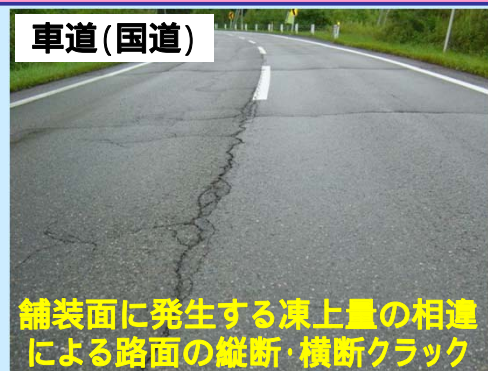
車道(国道)

舗装面に発生する凍上量の相違による路面の縦断・横断クラック

現在でも、凍上現象による不均一な持ち上がりが舗装面に発生することで様々なクラックが路面や歩道で見ることができます。

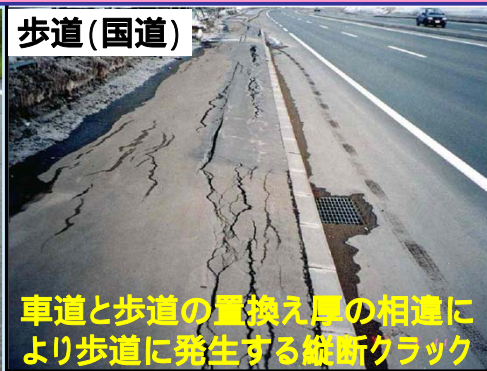
歩道(国道)

車道と歩道の置換え厚の相違により歩道に発生する縦断クラック

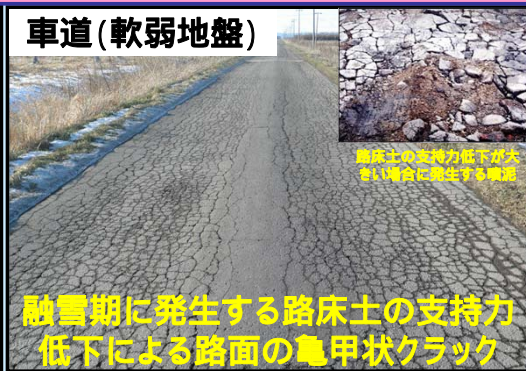
車道(軟弱地盤)

融雪期に発生する路床土の支持力低下による路面の亀甲状クラック

路床土の支持力低下が大きい場合に発生する亀裂

凍結した道路は、融解期に舗装面からだんだん溶けていきます。土中に凍土を維持した状態になります。この状態の場合、凍結面より上の融解水により土中の水分が多くなります。路床土の強度が低下します。そこを車両が走ると、その重みに耐えられず舗装に亀甲状のクラックができます。ひどくなると路面に土砂が噴出(噴泥)することもあります。

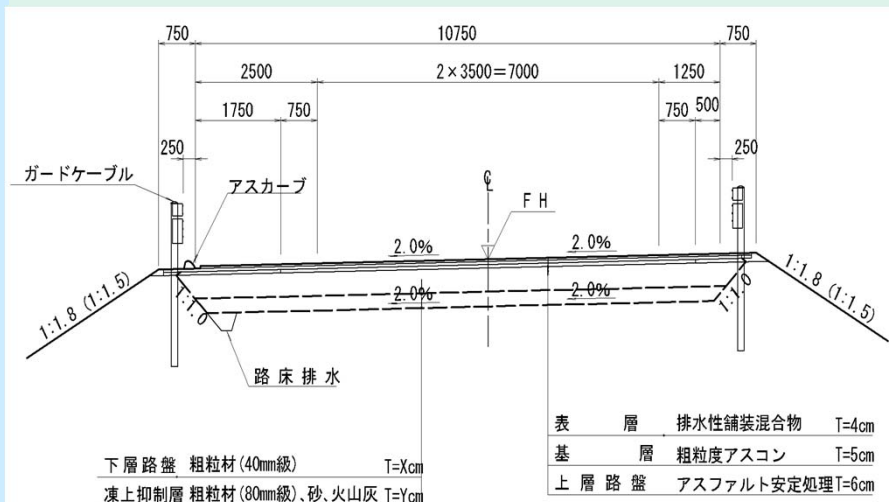
道路の断面図の例

置換工法とは、舗装の下を粗粒材(砂利・碎石)・砂・火山灰のような凍上しないで置き換える方法です。

置き換える深さは、各地域の寒さの程度(凍結指数)によって決まる凍結深さ(理論最大凍結深さ)の70%の深さとしています。
