【土質基礎研究委員会 地盤防災分科会 現場視察報告書】

- (1) 場所：厚真町幌内川土砂ダム（北海道胆振東部地震被災箇所）
- (2) 日時：2019年12月13日、12：30～18：00

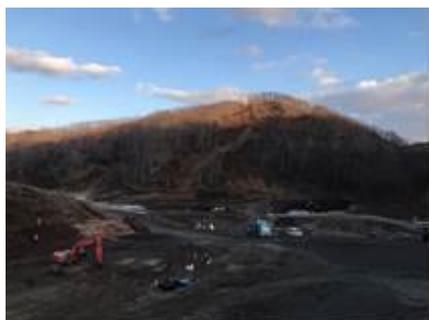
写真1 被災箇所の現状

2018年9月6日に発生した北海道胆振東部地震により、厚真町を流れる厚真川支流の日高幌内川右岸の尾根斜面が長さ800m、幅400mの土砂が350m川側に移動したことにより河道閉塞が発生した。

日高幌内川災害の復旧は、土砂ダムにより発生した湖の排水を行い、埋め立てをして河道の復元を行うものである。土砂運搬用の仮設道路を新設し、地震により発生した土砂が置かれているヤードから土砂（330万 m^3 ）を運搬し、土砂ダム湖の埋め立てを行う。湖内水のポンプによる排水と土砂運搬状況を視察した。
